Søndre Bølstaad vei 7A og B, 3430 SPIKKESTAD

**Stor enebolig over 3 plan med  
utleiedel og solrik beliggenhet.  
Dobbelgarasje, vannbåren varme,  
5 sov og stor hage**

| Tilstandsrapport ..... | 55 |

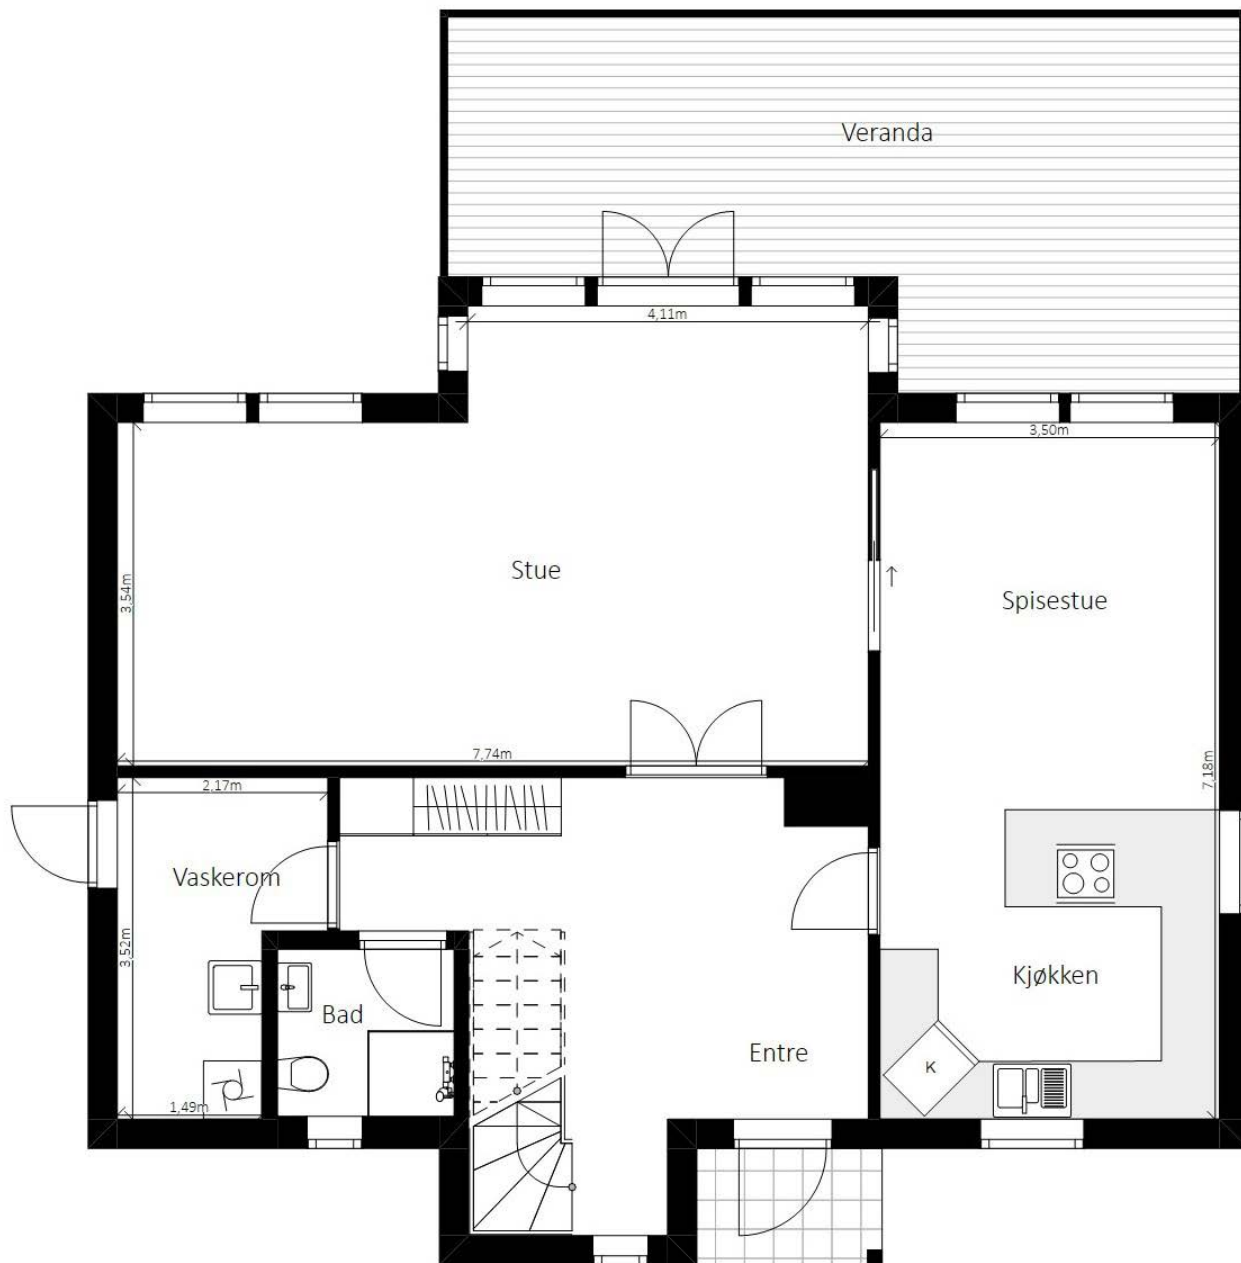
## Søndre Bølstad vei 7A og B, 3430 Spikkestad Enebolig

Planskissen er ikke i målestokk. Mål kan ikke betraktes som eksakte. Tegningen er kun tenkt som en illustrasjon

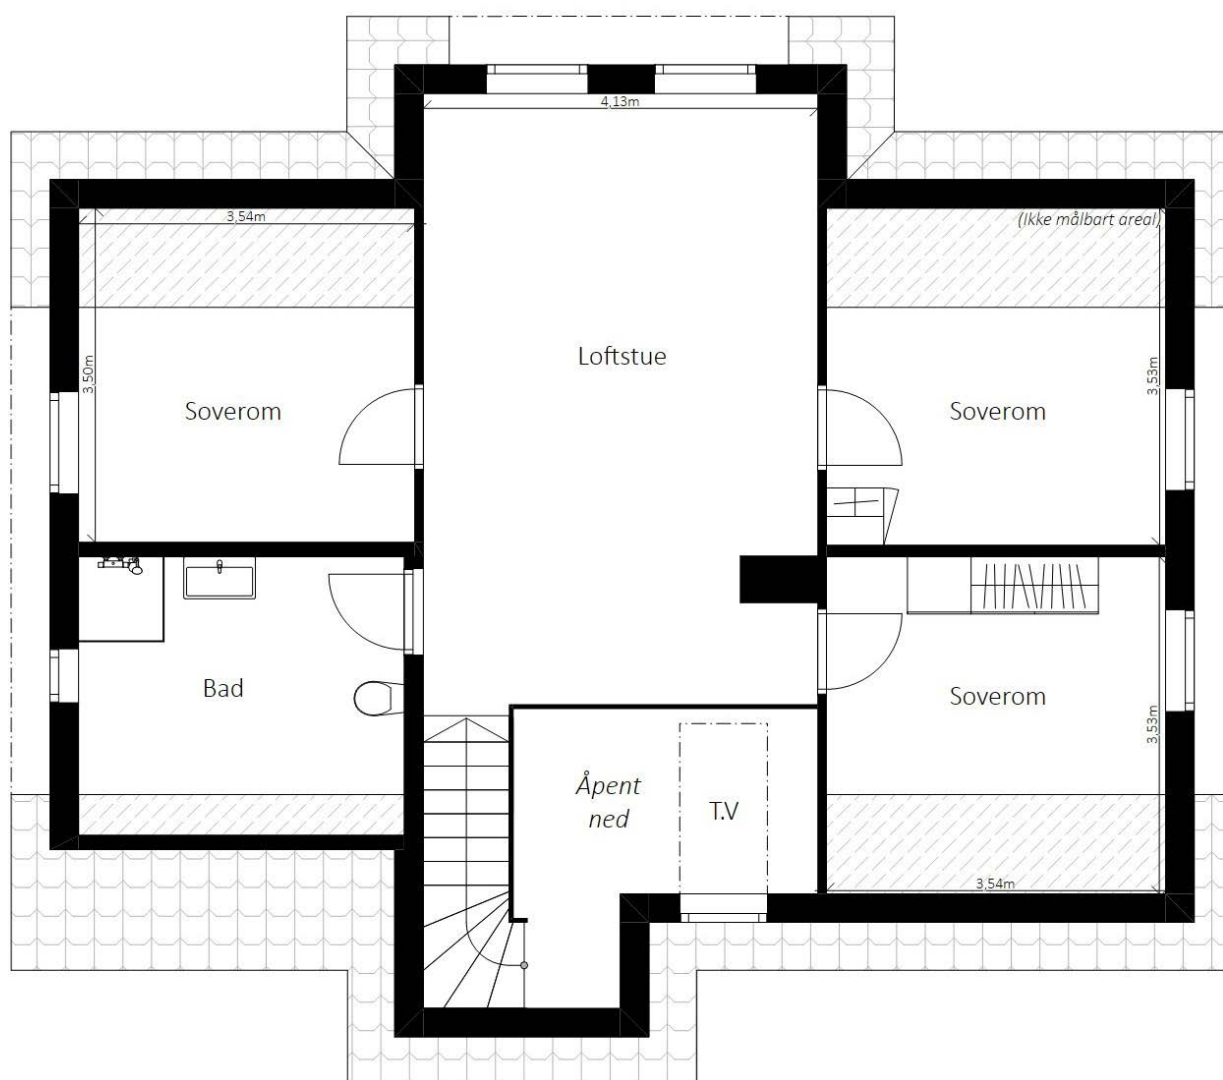
## Søndre Bølstad vei 7A og B, 3430 Spikkestad Enebolig

Planskissen er ikke i målestokk. Mål kan ikke betraktes som eksakte. Tegningen er kun tenkt som en illustrasjon

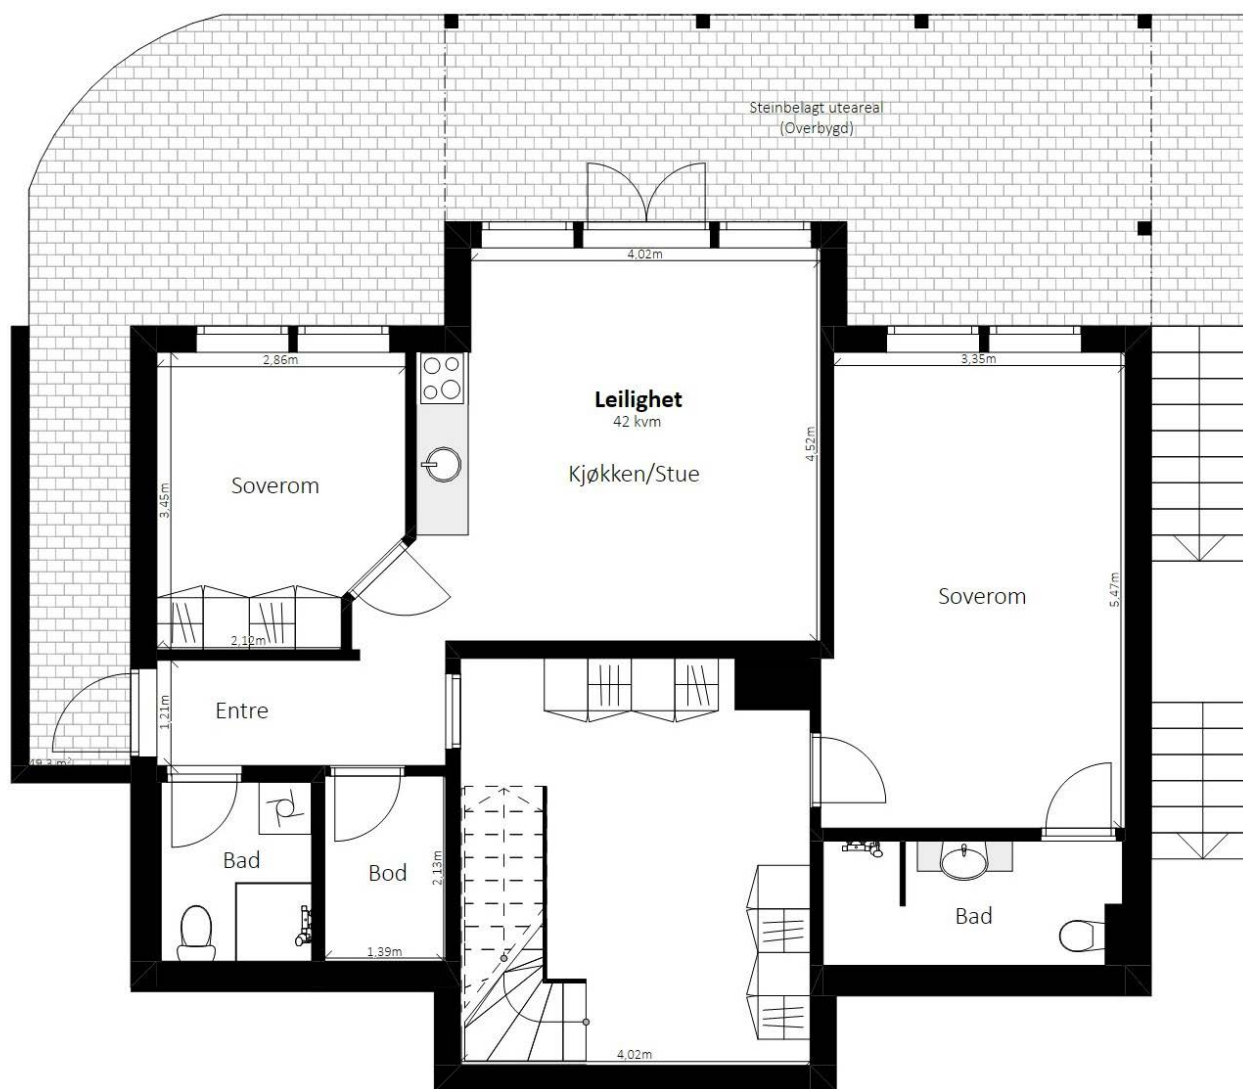
Søndre Bølstad vei 7A og B, 3430 Spikkestad  
Enebolig

Planskissen er ikke i målestokk. Mål kan ikke betraktes som eksakte. Tegningen er kun tenkt som en illustrasjon

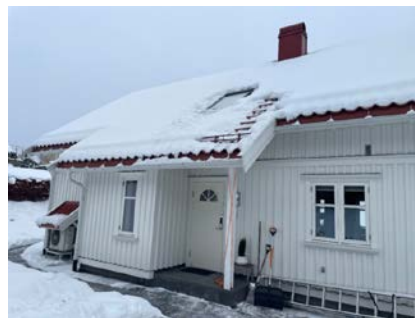
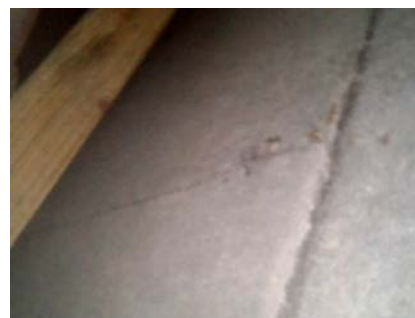
### TO 2 Nedløp og beslag

Nedløp og renner er utført i plastbelagt stål.

- Det er avvik:

Det bør monteres snøfanger på den aktuelle delen av taket for å redusere risikoen for snø- og isras, som kan medføre skade på personer eller eiendom.

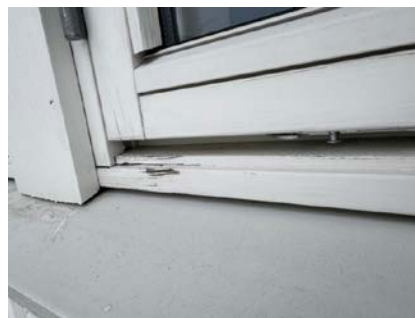
## TG 2 Dører

Bygningen har en malt hovedytterdør med glassdetalj og elektronisk dørlås/håndtak, samt en malt 2 fløyet balkongdør i tre med glass.

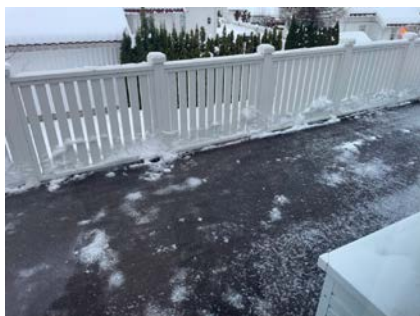
Veranda i trekonstruksjon mot sør, med toppdekke av malte terrassebord. Rekkverk i tre. Undertak av TIL-Tak mellom sperrene (ikke ansett som et vannnett sjikt). Inspeksjonen er noe begrenset da det ligger litt snøslaps på terrassedekket.

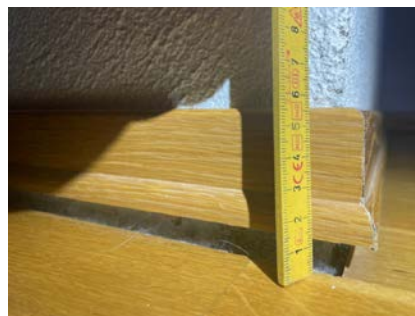
### TG 2 Rom Under Terreng

*Punktet må sees i sammenheng med 'Drenering'*

Gulvet har parkett. Veggene har plater. Hulltaking er foretatt uten å påvise unormale forhold. Hulltaking er foretatt ved/i Under trappen. Fuktktivtemåling (vekt%) i konstruksjonen ble målt til 10. Leilighet har flislagt gulv i bod og entré. Laminat i øvrige rom. Malte plater himling.

Dersom tiltak ikke iverksettes, kan skadene forverres og føre til behov for mer omfattende reparasjoner.

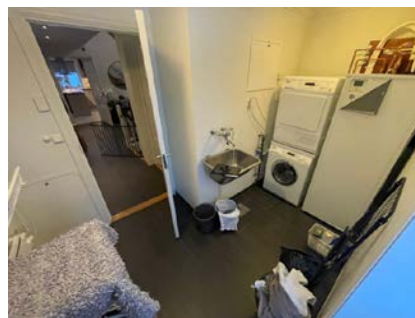
### TG 1 Overflater vegger og himling

Veggene har malte plater. Taket er malt. Det anbefales sprutbeskyttelse bak vask.

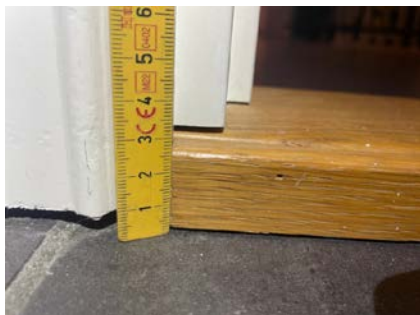
## 1.ETASJE > VASKEROM

### TG 2 Sluk, membran og tettesjikt

- Andre tiltak:
- Det er viktig å merke seg at levetiden til en membran varierer basert på kvalitet, installasjon og bruk. Eldre membraner kan bli sprø og sprekke opp, noe som fører til at de mister sin vanntettende funksjon. Dette kan resultere i vannlekkasjer gjennom vegger og gulv og fuktskader.

Konsekvensen av manglende dokumentasjon og ukjent utførelse er økt risiko for at membran og sluk ikke fungerer som forutsatt, noe som kan føre til lekkasjer og fuktskader i konstruksjonen.

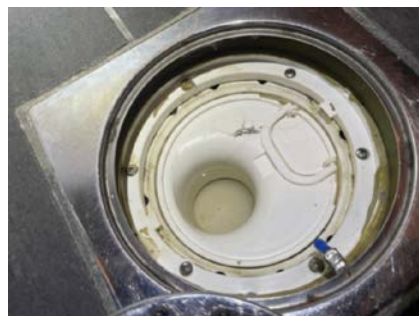
## 1.ETASJE > VASKEROM

### TG 1 Sanitærutstyr og innredning

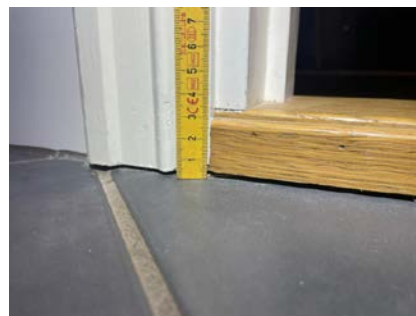
## 1. ETASJE > BAD

### 1 TG 2 Sluk, membran og tettesjikt

Det bør innhentes dokumentasjon på utførelsen av membranløsningen dersom dette er mulig. Manglende dokumentasjon og ukjent utførelse medfører økt risiko for at membran og sluk ikke fungerer som forutsatt, noe som kan føre til lekkasjer og fuktskader i konstruksjonen. Regelmessig tilstandskontroll anbefales for å oppdage eventuelle skader tidlig.

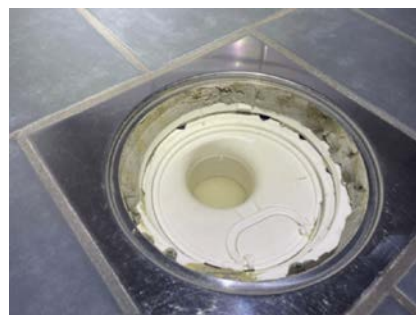
## 1. ETASJE > BAD

### 1 TG 2 Sanitærutstyr og innredning

- Det er ikke påvist tilfredsstillende løsning for å synliggjøre lekkasje fra innebygget systerne.

Det er ikke etablert synlig lekkasjespalte for innebygget systerne, noe som medfører økt risiko for at eventuelle lekkasjer ikke oppdages tidlig. Dette var ikke et krav før TEK10, men manglende lekkasjesikring gir økt usikkerhet knyttet til tidlig varsling ved lekkasje.

Blandebeholderen er montert av ufaglært personell, noe som kan medføre økt risiko for feilmontering og følgeskader.

Det bør etableres en løsning som synliggjør eventuell lekkasje fra den innebygde sisternen, for å redusere risikoen for skjulte vannskader og følgeskader på omkringliggende konstruksjoner.

Videre bør det vurderes å få kontrollert blandebeholderen av kvalifisert fagperson, da montering utført av ufaglært personell kan medføre økt risiko for feilmontering og påfølgende skader.

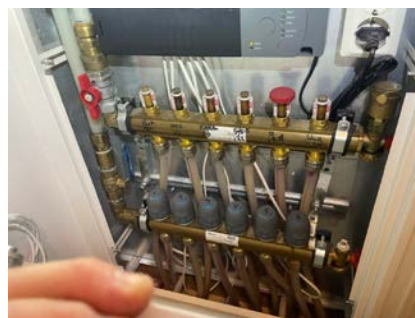
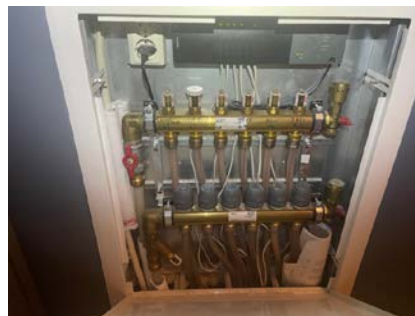
## TG IU Vannbåren varme

Vannbåren varme i gulv. Fordelerskap på loft og hovedplan. Anlegget bør inspiseres av fagperson med kompetanse på området.
