**VARATUN - Innholdsrik og  
oppgradert brl leilighet med 3  
soverom - Parkering i lukket  
anlegg**

# Tilstandsrapport

Andelsnummer 101

Befaringsdato: 19.06.2025

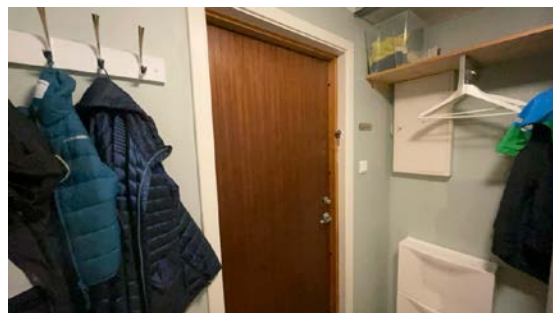
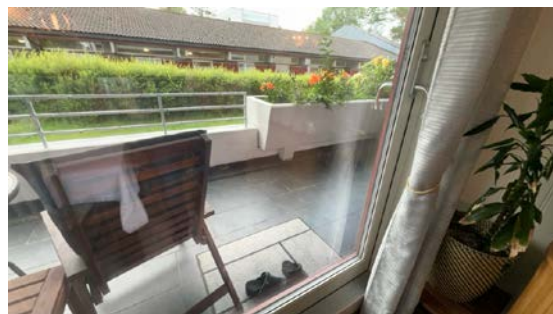
### TG 2 Balkonger, terrasser og rom under balkonger

Balkong ut fra stue.

Løse fliser må festes for å unngå skader på fliser eller på folk som beveger seg på flisene.

Selv om bom eller hullid ikke alltid er et umiddelbart problem, bør det overvåkes nøye før eventuell utvikling i sprekker i flisfuger e.l. oppstår. Dette må en foreta tiltak for, for å begrense utviklingen.

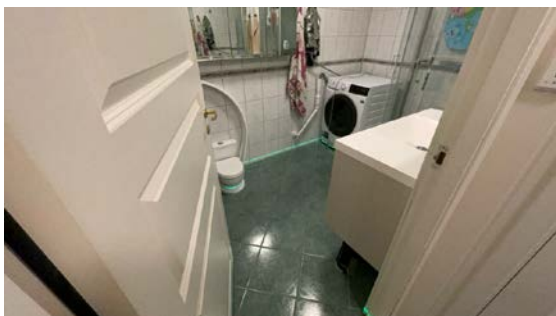
ETASJE > BAD

## ! TG 2 Overflater vegger og himling

- Selv om bom eller hull lyd ikke alltid er et umiddelbart problem, bør det overvåkes nøye før eventuell utvikling i sprekker i flisfuger e.l. oppstår. Dette må en foreta tiltak for, for å begrense utviklingen.

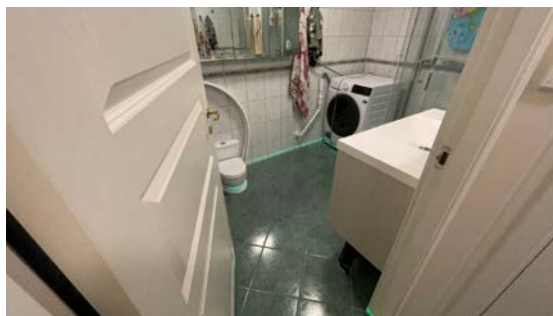
- Det er påvist at noen fliser har bom (hulrom under).
- Det er påvist avvik i fallforhold til sluk i forhold til krav i forskrift på byggetidspunktet.
- Målinger viser at det ikke er fall til sluk (motfall).

Ut fra alder på tettesjiktet, sammen med manglende fall, vil det være naturlig å oppgradere baderommet til dagens standard.

**Kostnadsestimat: 100 000 - 300 000**

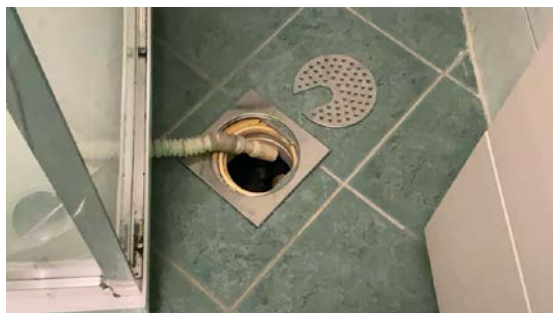
ETASJE > BAD

## ! TG 2 Sluk, membran og tettesjikt

- Eldre sluk av plast er ofte utsatt for lekkasjer og særlig i overganger. Eventuelle lekkasjer kan medføre fuktskader på tiliggende konstruksjoner.
- Det er viktig å merke seg at levetiden til en membran varierer basert på kvalitet, installasjon og bruk. Eldre membraner kan bli sprø og sprekke opp, noe som fører til at de mister sin vanntettende funksjon. Dette kan resultere i vannlekkasjer gjennom vegger og gulv og fuktskader.

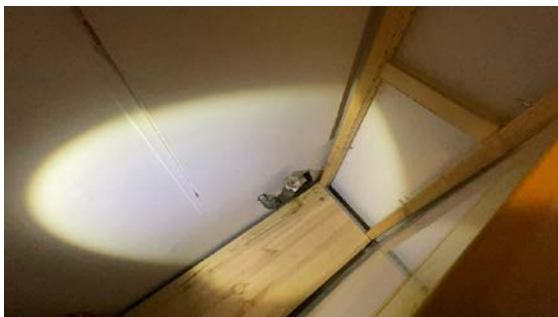
## TG 2 Vannledninger

- Det er ikke behov for utbedringstiltak siden anlegget fungerer i dag, men ut ifra alder kan skader plutselig oppstå på eldre anlegg.
- I forbindelse med oppgradering av våtrom vil det være naturlig med utskiftning av rør.
- Tidspunkt for utskiftning av vannledninger nærmer seg.

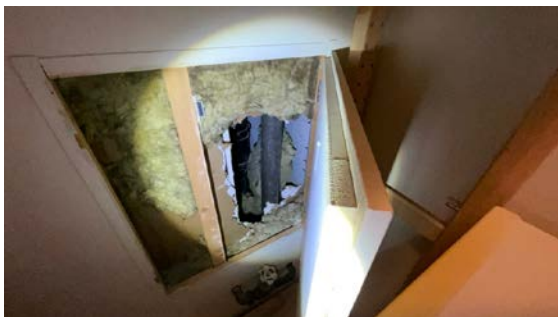
Hovedstoppekran er plassert i boden.

## ! TG 2 Avløpsrør

- Eldre avløpsrør har blant annet større sannsynlighet for lekkasjer, noe som kan føre til omfattende og kostbare vannskader i boliger.
- I forbindelse med oppgradering av våtrom vil det være naturlig med utskiftning av rør.

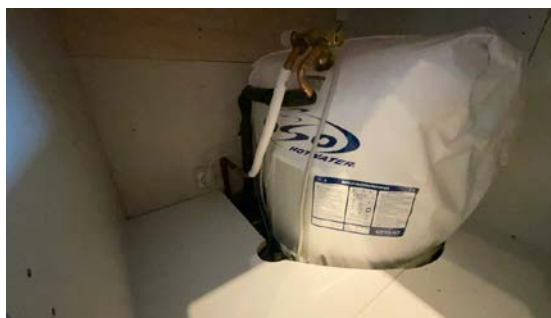
## ! TG 2 Varmtvannstank

Varmtvannstanken er på ca. 120 liter.

- Det bør etableres tilfredsstillende el-tilkobling etter gjeldende forskrift.
