# Selforsveien 30

8613 MO I RANA

**Sikringstiltak mot rotter og mus****Kommentar/oppsummering:**

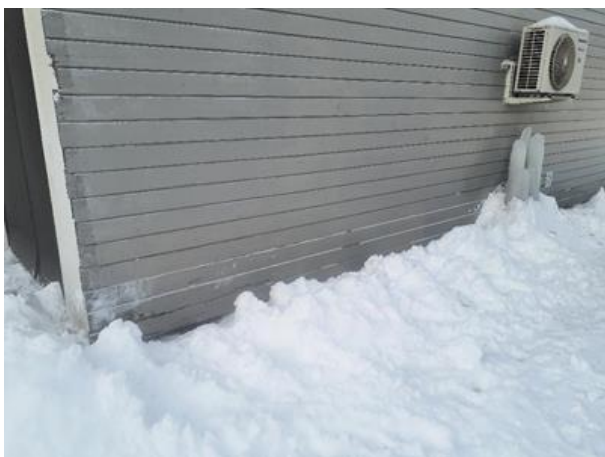
Sikret med netting

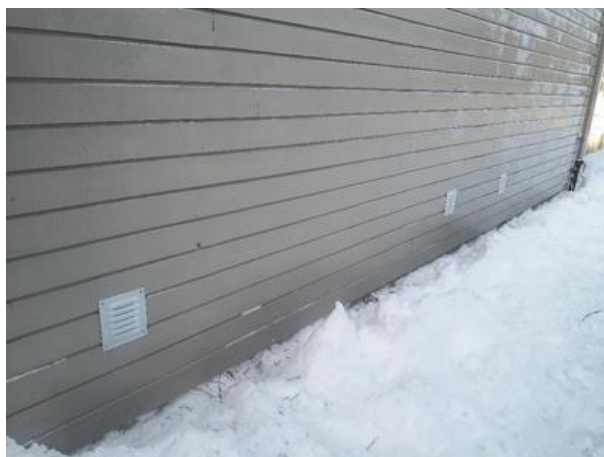
Kappet rør og montert netting/ventil

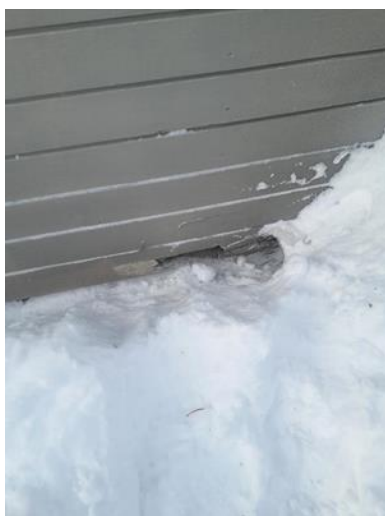
Netting

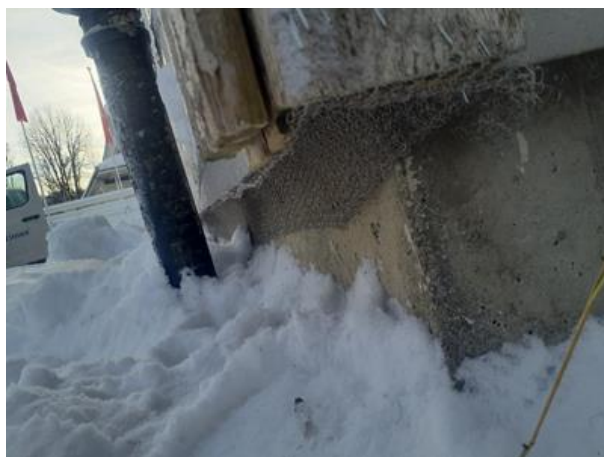
Mesh montert

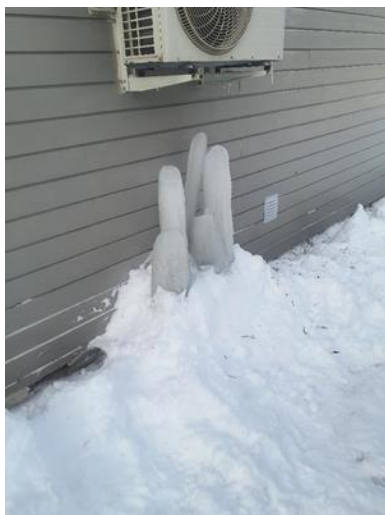
Var en del is under varmepumpe, skal fjerne å sikre bak der 25.feb.

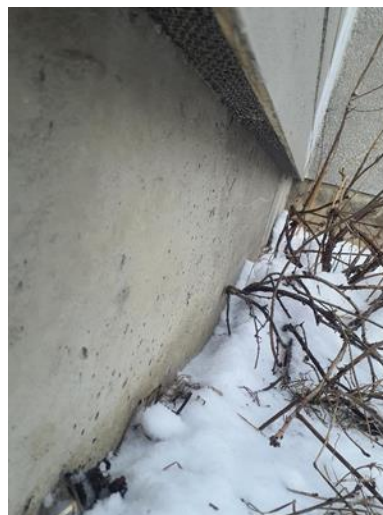
Netting montert

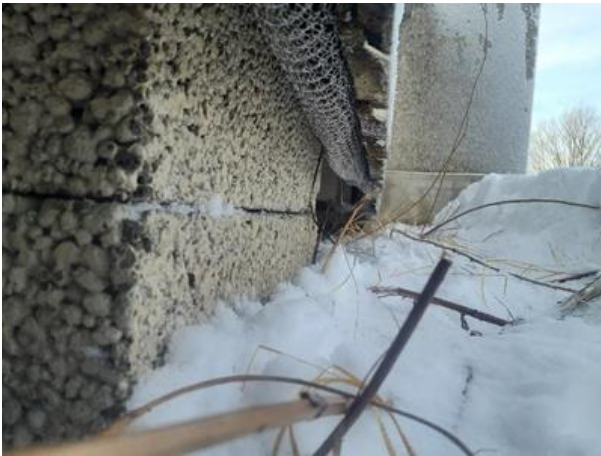
Montert netting

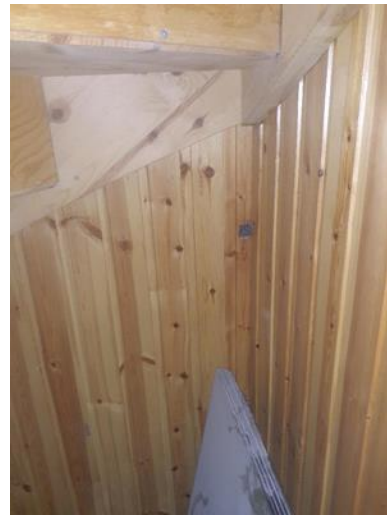
Tettet hull inne under trapp

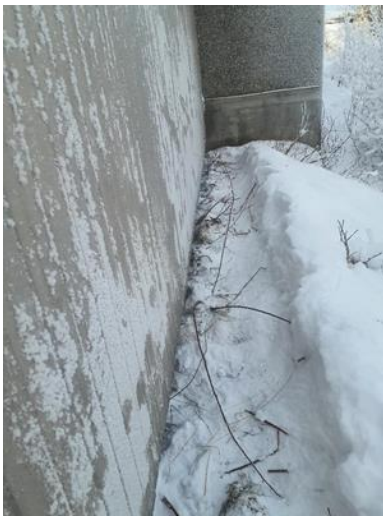
Bakside montert netting

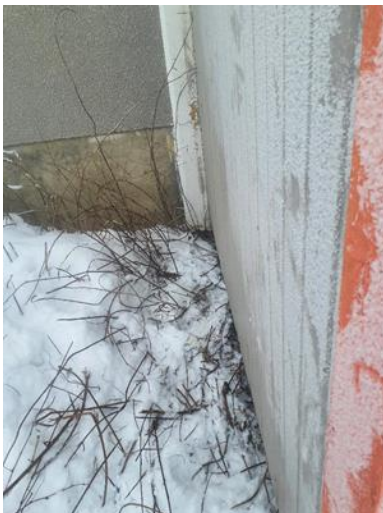
Bakside montert netting
