Darres gate 16, 0175 OSLO

**Innbydende & attraktiv 3-roms på  
Alexander Kiellands plass | Stor  
balkong | Heis | Mulighet for kjøp  
av parkeringsplass**

# Tilstandsrapport

# gnr. 218, bnr. 247, snr. 136

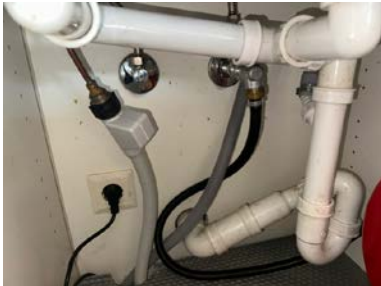
Røropplegg i kjøkkenbenk

Det anbefales montering av Waterguard (lekkasjestopper),  
i rom uten sluk med vanninstallasjoner.  
Dette gjelder kjøkken, selv om det ikke var ett  
krav i forskrift under oppføring av anlegget.
