# TILSTANDSRAPPORT

Elvenesvegen 12 B  
5223 NESTTUN  
4601/44/0/71/49/0

29.09.2025

ELVENESVEGEN 12 B - 4601/44/0/71/49/0

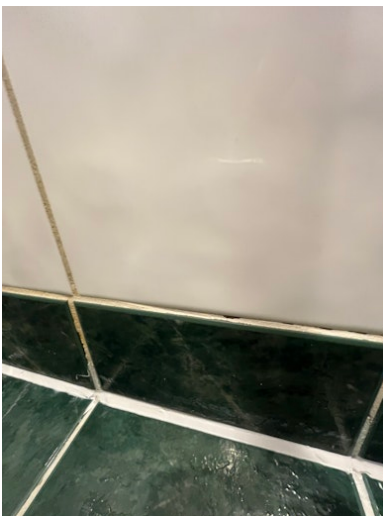
**Bilde**

Overflatene har en noe bruksslitasje på bakgrunn av alder.

Noe riss/sprekker i fugemasse.

Overflatene begynner å ha oppnådd forventet levetid og tiltak må påregnes på sikt. Noe riss i flisfuger og fliser ble avdekket på befaringsdagen.

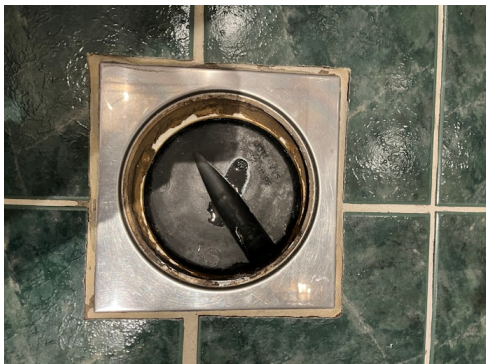
**Bilde**

Det er etablert et sluk i dusjsonen, samt et utpå gulvet.

Grunnet type sluk er ikke dette visuelt synlig.

TG 2 er gitt med bakgrunn i alder på fuktsikringen. Smøremembran har en naturlig aldringsprosess i form av kjemisk uttørking. Normal forventet levetid på smøremembran er 10-20 år. Ved å etablere tett dusjkabinett vil badet kunne vare i flere år enn den antatte gjenstående levetiden.

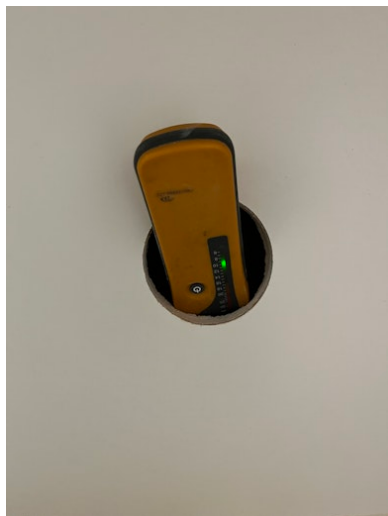
## Bilde

Det er utført hulltaking mot våtrommets vanninnstallasjon der det er antatt størst risiko for eventuelle vannlekkasjer/fuktskader. Hullet er utført fra tilstøtende rom på baksiden av våtrommets fuktsikring. Ingen forhøyede fuktverdier funnet.

Ingen forhøyede fuktverdier funnet.

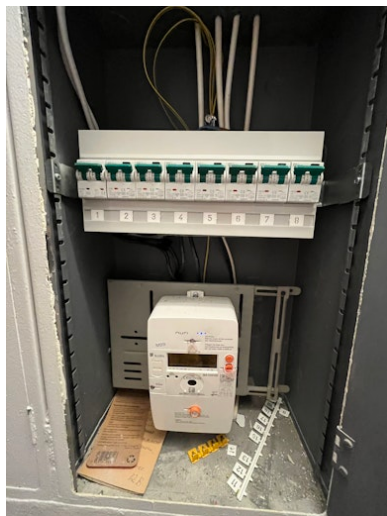
## Bilde

Det er likevel foretatt en enkel vurdering av anlegget basert på selgers informasjon og besiktelse av synlige deler i boligen. Undersøkelsen er basert på spørsmål og punkter fra forskriften Tryggere Bolighandel som ble vedtatt 01.01.2022.

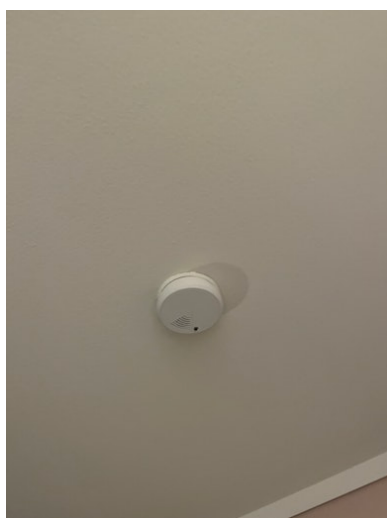
## Bilde

Ja, ikke funksjonstestet.
