Flesvikveien 189, 7257 SNILLFJORD

**Koselig og tradisjonell enebolig  
med landlig beliggenhet |  
Oppgradert kjøkken | Helårs bilvei

# Velkommen til Flesvikveien 189!

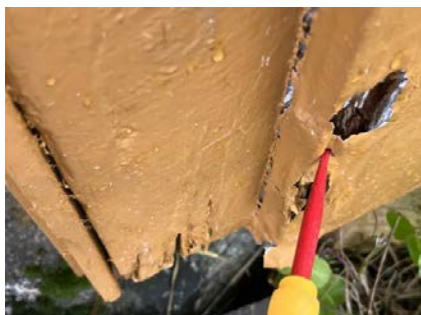
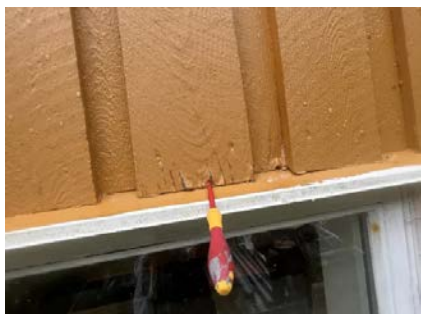
## 6.6 Yttervegger

Det registreres store råteskader på flere plasser i utvendig kledning. Videre gjøres det oppmerksom på at omramming rundt balkongdør ikke er ferdigstilt utvendig.

Type fasade Stående kledning

Veggkonstruksjon er oppført i tre, utvendig kledd stående trepanel.

Er det påvist skjevheter/riss/sprekker/setninger? Ja

Er det påvist fuktskade/sopp/råte eller slitt overflate? Ja

Utvendig fasade er av en slik beskaffenhet at en utskifting må påregnes. Det anbefales samtidig en kontroll av bakenforliggende konstruksjoner med tanke på eventuelle skjulte følgeskader, noe som ikke kan utelukkes.
