**Cicignon - Flott 3-roms leilighet |
Sentral beliggenhet | Garasjeplass**

Tilstandsrapport

# gnr. 300, bnr. 374, snr. 8

Befaringsdato: 17.10.2024

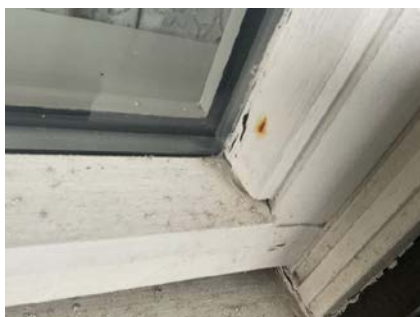
Vurdering av avvik:

- Karmene i vinduer er slitte og det er sprekker i trevirket.

- Det må foretas lokal utbedring.
- Det må påregnes noe vedlikehold og at enkelte vinduer må skiftes ut.

Det noteres at dette er vedlikehold som sameiet normalt sett har ansvaret for.

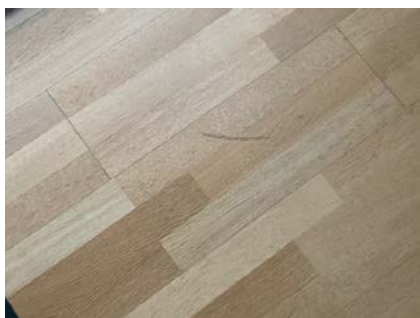
TG 2 Etasjeskille/gulv mot grunn

Etasjeskillere av betong.

Vurdering av avvik:

- Målt høydeforskjell på over 15 mm gjennom hele rommet. Tilstandsgrad 2 gis med bakgrunn i standardens krav til godkjente måleavvik.
- Det er påvist andre avvik:

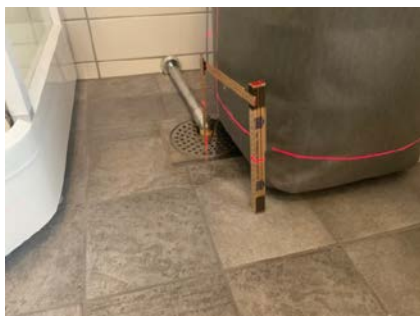
2. ETASJE > BAD

TO 2 Sluk, membran og tettesjikt

Eldre støpejernssluk fra byggeår.
Fuktmåler viser normale verdier.

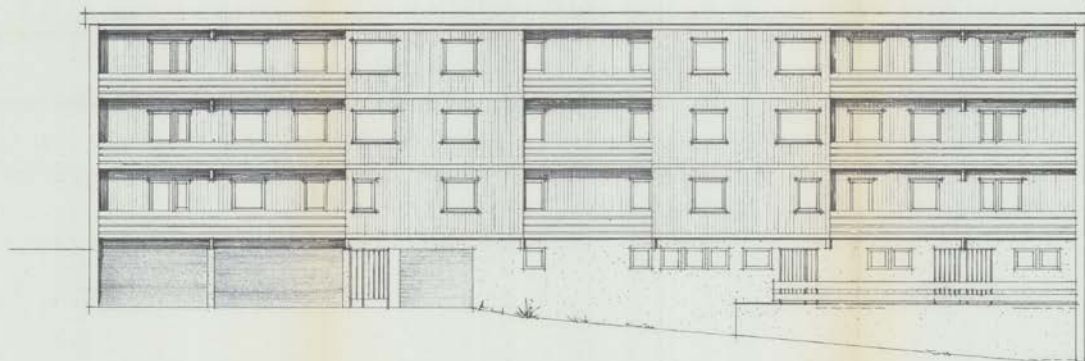
101B

MURMESTER EIVIND NORMANN NILSEN
BOLIGBLOKK, DRONNINGENS GATE
FASADE MOT GÅRDSIDEN MÅL 1:100
FREDRIKSTAD 4.1.1974
ERNST OG ARTHUR BRYNHILDSEN, ARKITEKTER MNAL

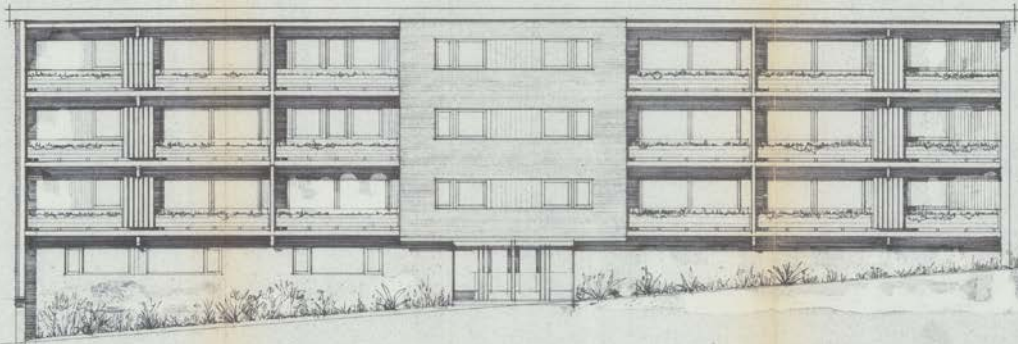
MURMESTER EIVIND NORMANN NILSEN
BOLIGBLOKK, DRONNINGENS GATE 100 B
FASADE MOT DRONN. GT. MÅL 1:100
FREDRIKSTAD 20. 1. 1972 24. 5. 1973 4. 1. 1974
ERNST OG ARTHUR BRYNHILDSEN, ARKITEKTER MNAL/MAA
