**Cicignon - Flott 3-roms leilighet |  
Sentral beliggenhet | Garasjeplass

# Cicignon - Flott 3-roms leilighet | Sentral beliggenhet | Garasjeplass | 2 balkonger

Befaringsdato: 17.10.2025

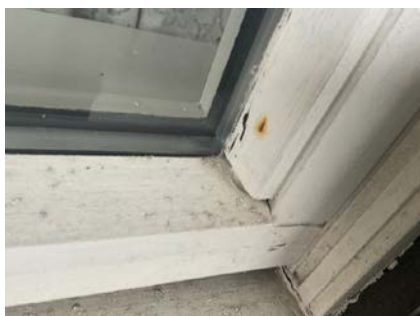
**Vurdering av avvik:**

- Karmene i vinduer er slitte og det er sprekker i trevirket.

- Det må foretas lokal utbedring.
- Det må påregnes noe vedlikehold og at enkelte vinduer må skiftes ut.

Det noteres at dette er vedlikehold som sameiet normalt sett har ansvaret for.

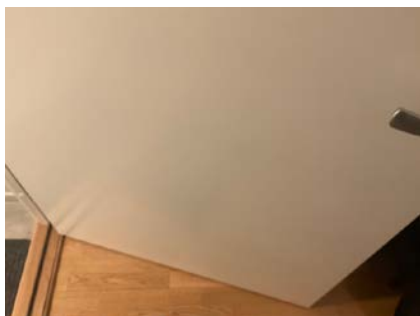
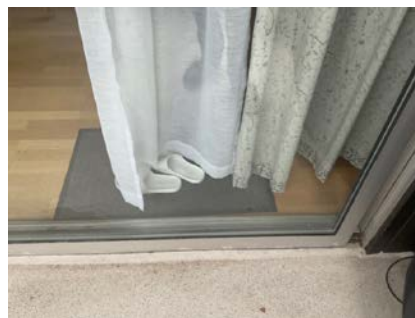
### TG 1 Dører

Ytterdør i tre fra nyere dato.

Verandadør i aluminium med stort glassfelt med isolerglass med ukjent høy alder.

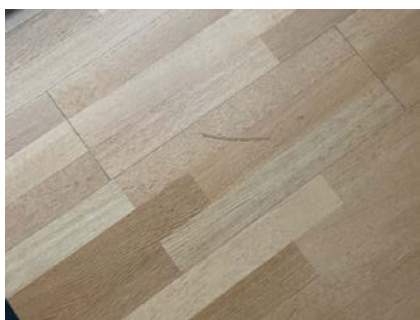
### TG 2 Overflater

**Vurdering av avvik:**

- Det er påvist andre avvik:

Parketten kan med fordel slipes og lakkres.

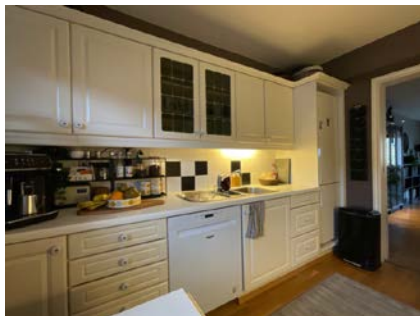
Kjøkkeninnredning fra 1990-tallet.

Kjøkkenet har profilerte fronter og laminat benkeplate. Integrert komfyr og platetopp, underbygget oppvaskmaskin og frittstående kjølfrysenskap.

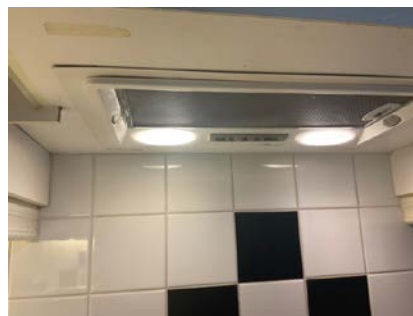
### TG 2 Avtrekk

- Det er påvist andre avvik:  
Høy alder på ventilator.

- Det er ikke behov for utbedringstiltak.

Ikke nødvendig med tiltak da den fungerer i dag, men grunnet alder kan skader plutselig oppstå.

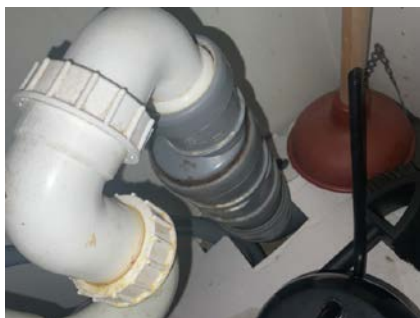
### TG 2 Vannledninger

- Det er ikke behov for utbedringstiltak siden anlegget fungerer i dag, men ut ifra alder kan skader plutselig oppstå på eldre anlegg.

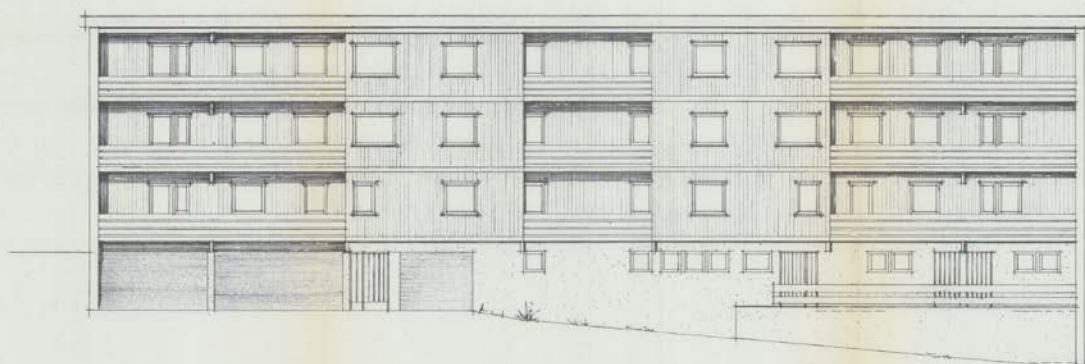
101B

MURMESTER EIVIND NORMANN NILSEN  
 BOLIGBLOKK, DRONNINGENS GATE  
 FASADE MOT GÅRDSIDEN MÅL 1:100  
 PREØRIKSTAD 4.1.1974  
 ERNST OG ARTHUR BRYNHILDSEN, ARKITEKTER MNAL

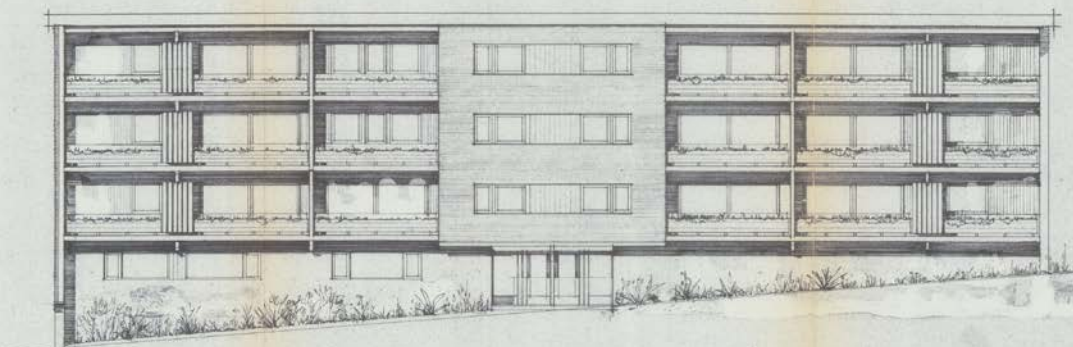
100 B

FASADE MOT DRONN. ST. MÅL 1:100  
FREDRIKSTAD 20. 1. 1972 24. 5. 1973 4. 1. 1974  
ERNST OG ARTHUR BRYNHILDSEN, ARKITEKTER MNAL/MAA
