**Karistranda - Stor 2 roms leilighet  
i 1.etg. med innglasset veranda og  
sjønær beliggenhet. Parkering.  
Renoveringsbehov.**

# Tilstandsrapport

Befaringsdato: 14.05.2025

Rapportdato: 22.05.2025

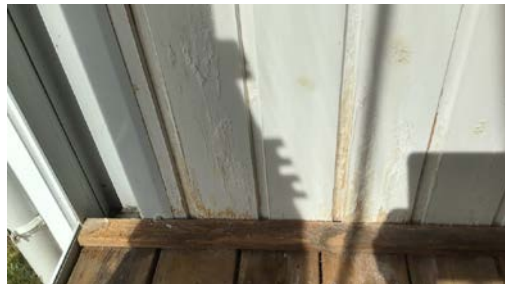
- Det er påvist andre avvik:
- Noe utslag/salter e.l. på skillevegg mot nabo. Sprekk i glass Fikk ikke åpnet skyvbare fronter (mangler snor)?

salter/utslag

- Det må foretas tiltak for å lukke avviket.
- Vedlikehold Bytte sprukket glass Utbedre vegg

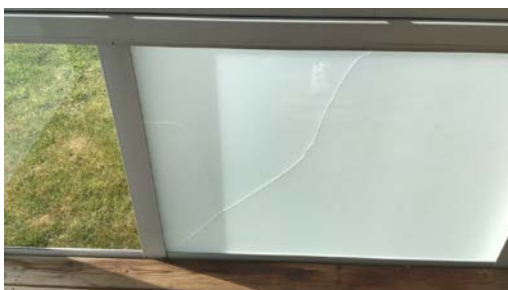
Sprekk i glass

salter/utslag

- Det må foretas tiltak for å lukke avviket.
