Engveien 11C, 8613 MO I RANA

**Vestvendt, velholdt og påkostet  
3-roms andelsleilighet i 1.etg,  
beliggende i attraktivt borettslag.**

# Tilstandsrapport

## 3-ROMS ANDELSLEILIGHET I 1. ETASJE

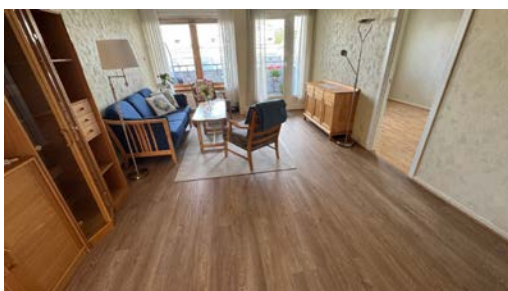
- Målt høydeforskjell på over 20 mm innenfor en lengde på 2 meter. Tilstandsgrad 3 gis med bakgrunn i standardens krav til godkjente måleavvik.
- Målt høydeforskjell på over 30 mm gjennom hele rommet. Tilstandsgrad 3 gis med bakgrunn i standardens krav til godkjente måleavvik.

Største målte planavvik er målt i stuen.

Kostnadsestimat er for oppretting av planavvik, og tar ikke hensyn til:

- Dimensjonering og forsterkning av ekstra vekt som avrettningsmassen vil tilføre.
- Bytting av overflater.
- Endringer knyttet til løfting/heving av dører og åpninger etc.

**Kostnadsestimat: 10 000 - 50 000**

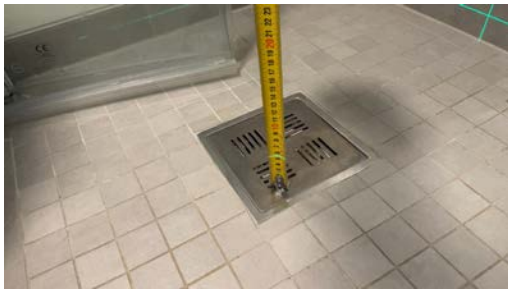
Det er målt ca. 25 mm. høydeforskjell fra gulv ved terskel til topp slukrist.  
Elektriske termostattyrtte varmekabler i gulvet.

Kontroll av fallforhold.

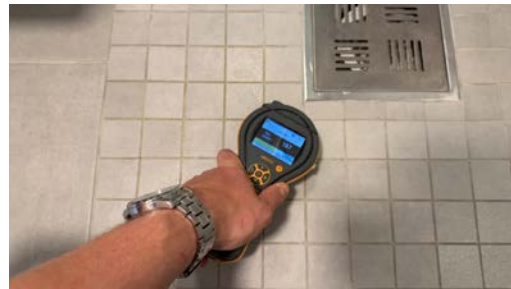
Det ble fuktmålt ved befaring, ingen unormale fuktverdier ble registrert.

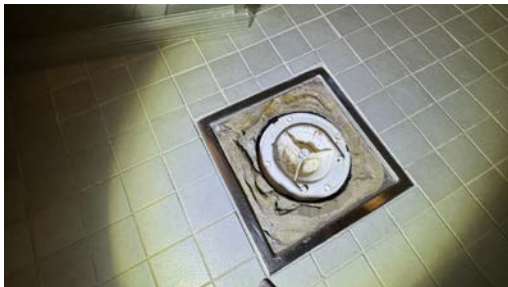
Det er plastsluk og smøremembran med ukjent utførelse.

Kontroll av sluk.

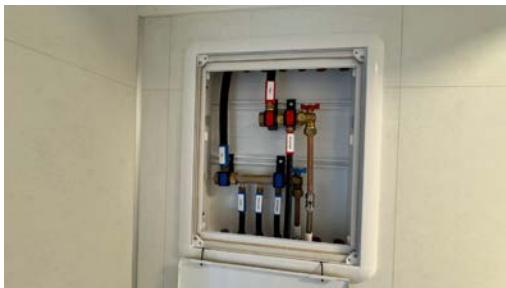
Vannledninger av plast (rør i rør) og kobber.

Kontroll av rørfordelerskap.

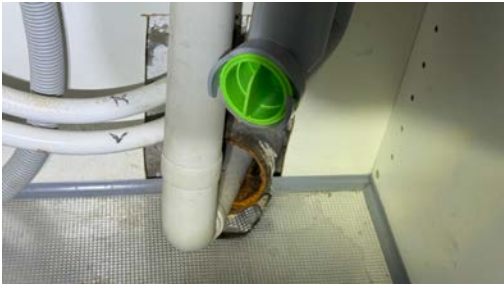
Avvik gjelder eldre rør av støpejern.

Overgang mellom plastrør og soilrør under kjøkkenvasken mangler tilfredsstillende overgang med pakning/tetting.

- Det er ikke behov for utbedringstiltak siden anlegget fungerer i dag, men ut ifra alder kan skader plutselig oppstå på eldre anlegg.

**Kostnadsestimat: Under 10 000**

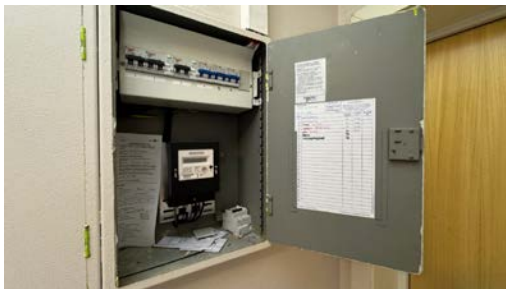
Det elektriske anlegget er kun gjenstand for en enkel visuell kontroll i henhold til NS 3600. Ingen elektriske komponenter er demontert, og det tas forbehold om eventuelle skjulte feil eller mangler. Det anbefales at det gjennomføres en fullstendig kontroll av autorisert elektroinstallatør.

Kontroll av el-skap og kursfortegnelse.
