Hålogalandsgata 128, 8008 BODØ

**Østbyen/Stormyra - Innbydende  
3-r hjørneleilighet i 4. etasje |  
Parkering | Heis | Gode solforhold |  
Balkong | Sentralt**

# Tilstandsrapport

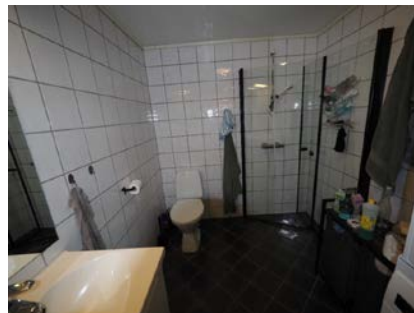
### 4 ETASJE > BAD

### TG 1 Overflater vegger og himling

Noen bruksmerker på vegger.

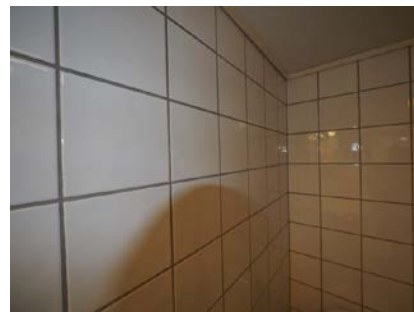
### 4 ETASJE > BAD

### TG 1 Overflater Gulv

Det er målt ca 14 mm høydeforskjell på gulv fra dørterskel til topp slukrist. Fliser på gulv med fall til sluk

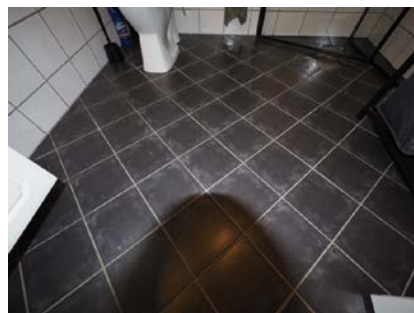
### 4 ETASJE > BAD

## TG 1 Sluk, membran og tettesjikt

Membranen ligger skjult i konstruksjon og kan ikke kontrolleres uten å gjøre destruktive inngrep ved å demontere fliser. Noe som ikke ble gjort på befaringen, membran vurderes dermed utifra alder. Membranen ligger skjult i konstruksjon og kan ikke kontrolleres uten å gjøre destruktive inngrep ved å demontere fliser. Noe som ikke ble gjort på befaringen, membran vurderes dermed utifra alder.

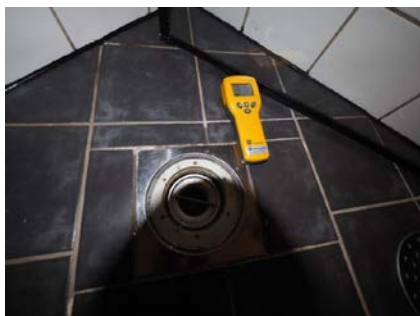
4 ETASJE > BAD

## TG 1 Sanitærutstyr og innredning

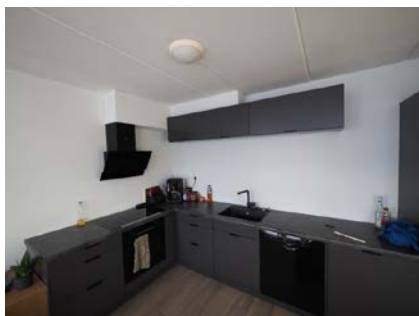
## 4 ETASJE > STUE/KJØKKEN

### ! TG 1 Avtrekk

Viktig å skifte filter og rengjøre aggregat etter anbefalinger fra produsent for å vedlikeholde funksjonen til anlegget. Ventilator fra 2020.
