## Nøkkelinformasjon

# Romslig enderekkehus i rolig og attraktivt område - solrik hage og sentral beliggenhet!

Befaringsdato: 25.11.2025

Rapportdato: 02.12.2025

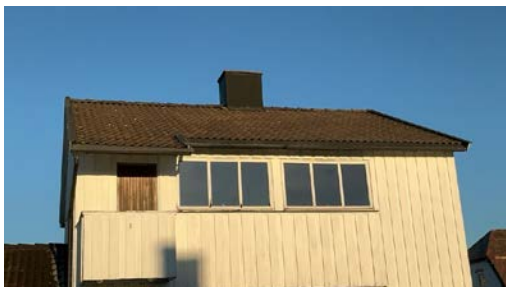
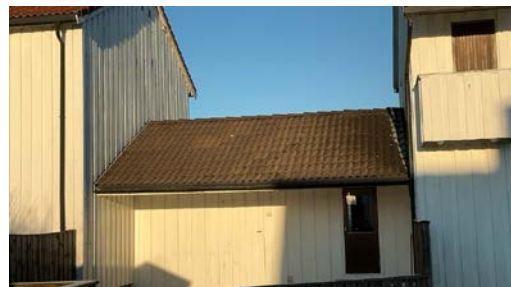
### Nedløp og beslag

Takrenner, nedløpsrør og beslag av plastbelagt stål.

- Det mangler snøfangere på hele eller deler av taket, men det var ikke krav om dette på byggemeldingstidspunktet.
- Det er rust på innfestingen av takrenner/nedløp.
- Vurdering basert på alder. Tilstandsgrad 2 gis med bakgrunn i at mer enn halvparten av forventet brukstid på renner/nedløp/beslag er passert.

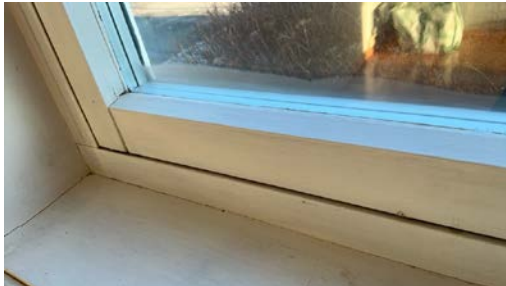
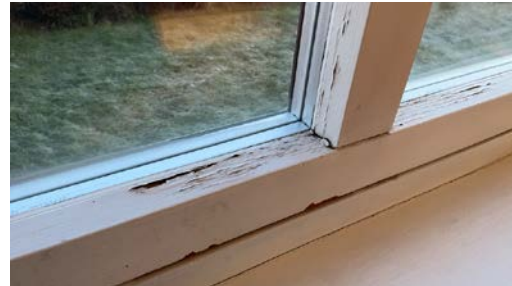
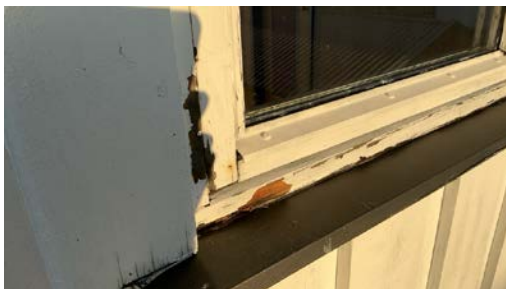
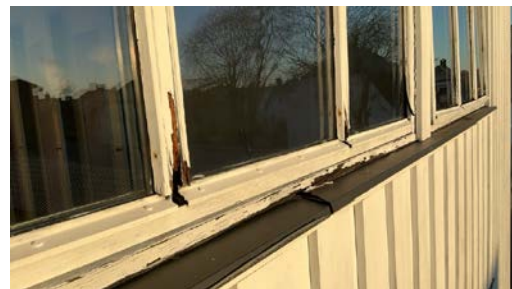
## TG 2 Vinduer - kjeller

Bygningen har trevinduer med koblet glass.

- Karmene i vinduer er slitte og det er sprekker i treverket.

Det må påregnes at vinduer må skiftes ut.

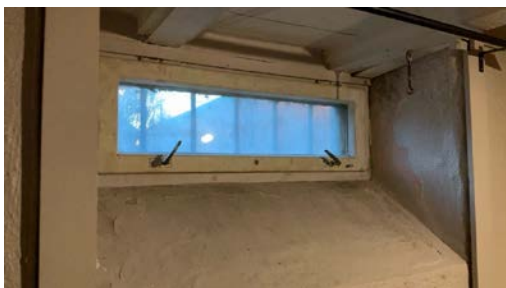
## TG 2 Dører

Bygningen har teak hovedytterdør, malte balkongdører i tre og enkle dører til bod i tre.

- Karmene i dører er værslitte utvendig og det er sprekker i treverket.

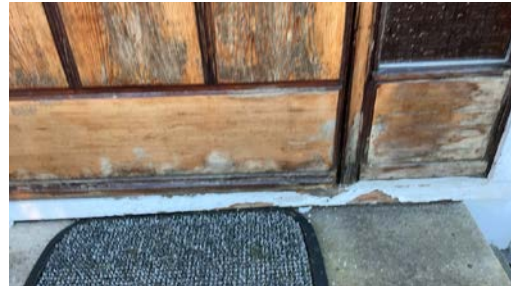
## **Balkonger, terrasser og rom under balkonger**

Fra gang er det utgang til en terrasse med gulv i tre.

- Lokal utbedring/utskiftning bør utføres.
- Det er ikke krav om utbedring av rekkverkshøyde opp til dagens forskriftskrav.

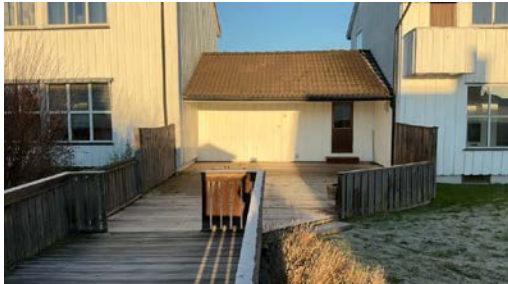
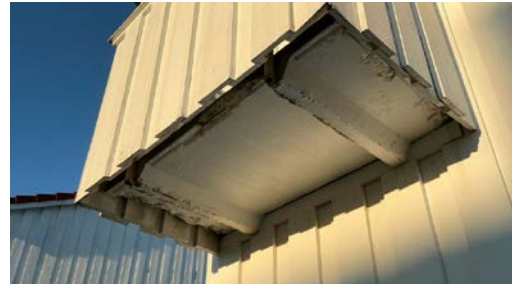
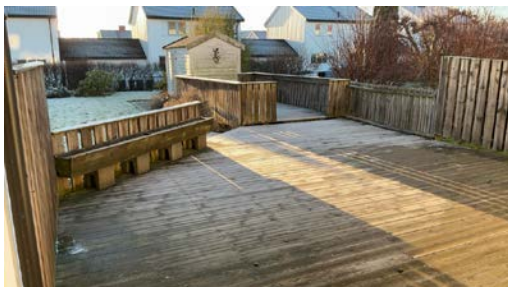
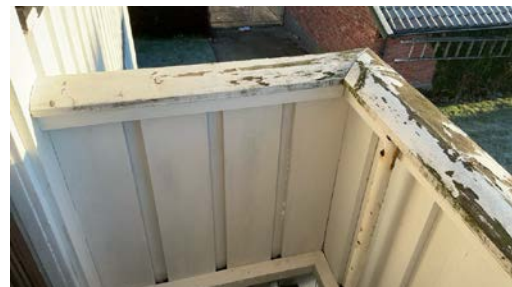
### TG 2 Overflater

- Det er påvist fuktskader på overflater.

Fuktskade i vegg og gulv ved balkongdør i 2. etasje.

Etasjeskiller er av trebjelkelag. Det registreres noe plan/- helningsavvik på deler av gulvene.

Overflater betonggulv i kjeller har saltutslag som symptom på fukt, sannsynligvis pga. av kapillærøpsug fra grunn.

- Gjennomføre ytterligere undersøkelser og foreta utbedring av skade.

Kjellergulvet bør følges opp med jevnlig observasjoner. Dersom rommene ønskes oppgradert til oppholdsrom, anbefales det å etablere ny konstruksjon med kapillærbrytende sjikt, isolasjon og fuktsperre i henhold til dagens krav. Ved fortsatt bruk som bod/sekundærrom anbefales det å unngå fuktfølsomt materiale direkte mot gulv/vegger og sørge for god ventilasjon.

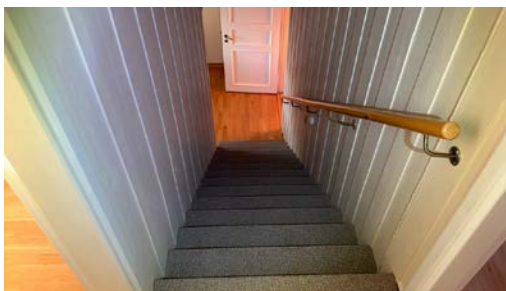
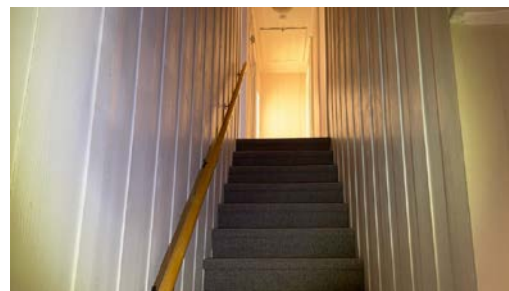
## TG 2 Innvendig trapp til kjeller.

Boligen har lakkert tretrapp.

- Det er ikke krav om utbedring av åpninger opp til dagens krav.

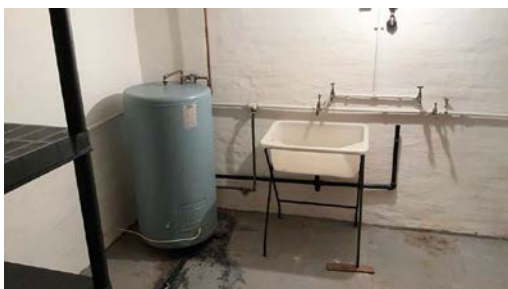
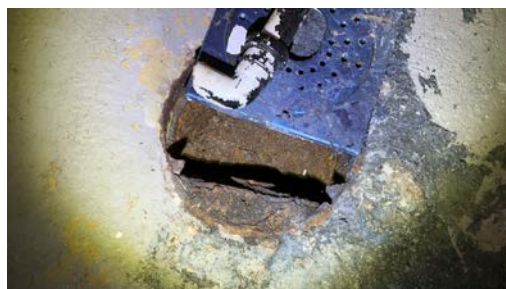
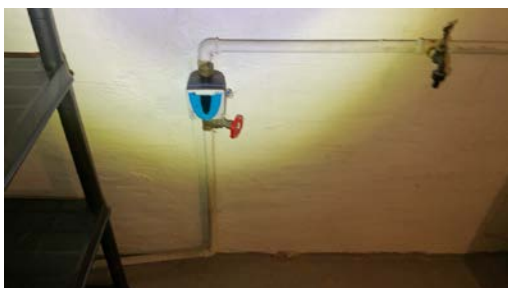
- Manglende oppgradering av våtrommet medfører høy risiko for at konstruksjonene ikke vil tåle vanlig bruk av vann eller lekkasjer. Dette kan føre til fuktskader på tilstøtende konstruksjoner.
- Våtrommet må totalrenoveres. Alle forhold med tettesjikt, våtsone, sluk m.m. må dokumenteres.

Kostnadsestimat: 200 000 - 500 000

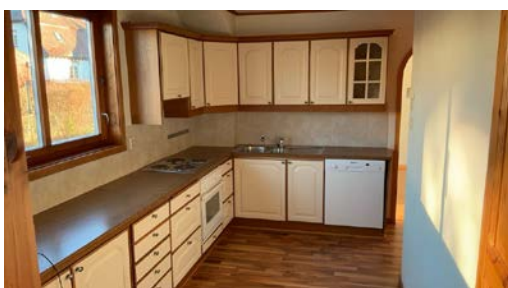
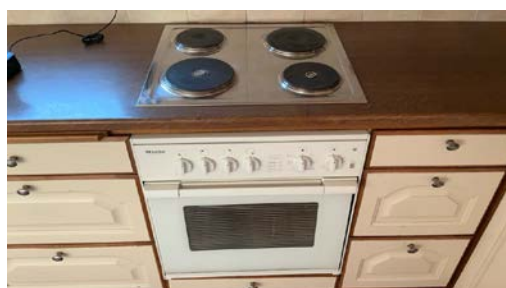
## 1. ETASJE > KJØKKEN

- Det er avvik:

Moden for utskiftning.

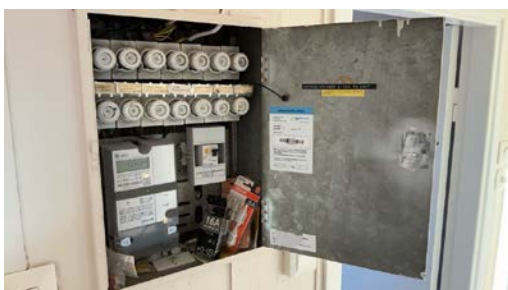
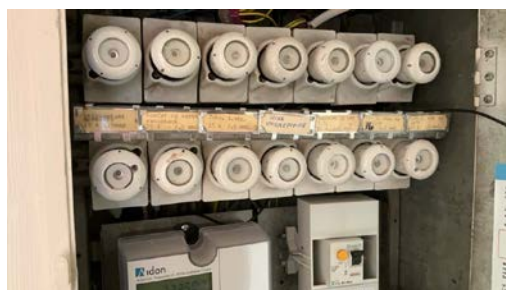
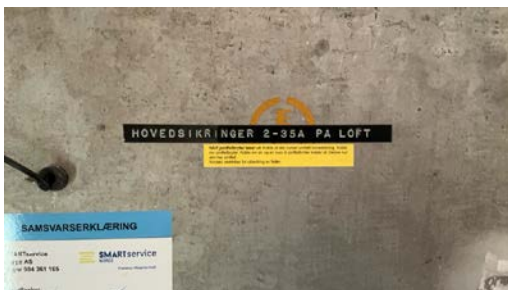
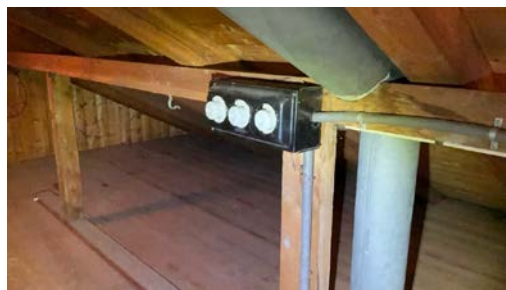
## Utstyr for varsling og slukking av brann

2. Er det skader på brannslukningsutstyr eller er apparatet eldre enn 10 år?

4. Er det skader på røykvarslere?

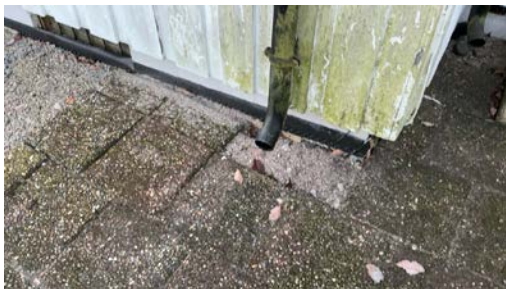
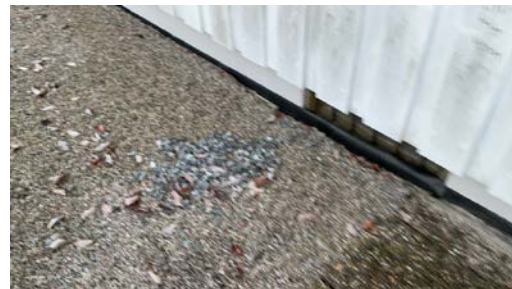
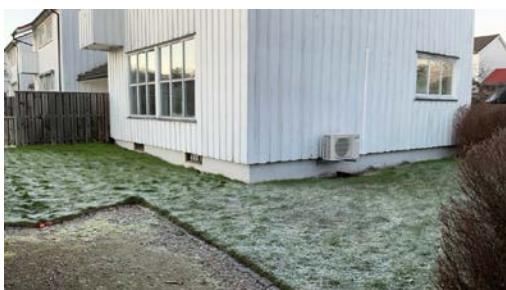
### Grunnmur og fundamenter

Bygningen har betonggrunnmur.
