Almandinveien 40, 3615 KONGSBERG

Flott ny 5 roms Penthouse med 31 kvm takterrasse - Boligen holder høy standard - Energibrønn til gulvvarme og bruksvann.

Befaringsdato: 12.03.2025

Rapportdato: 26.03.2025

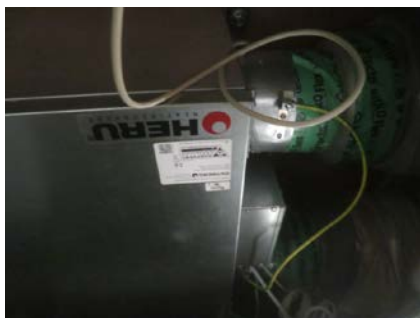
Boligen har balansert ventilasjon. Aggregatet er plassert i himlingen på badet.

Balansert ventilasjons aggregat i himling på badet.

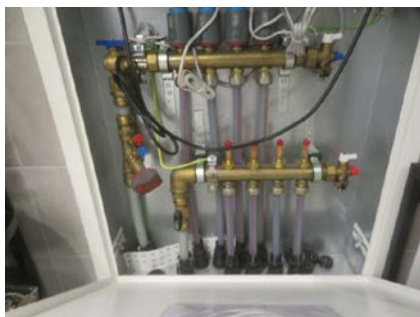
Leiligheten har vannbåren gulvvarme i de fleste rom. Det er elektriske varmekabler på badet.
Styringskap er plassert på badet. Anlegget er felles for enhetene i sameiet.

Styring for vannbåren gulvvarme.

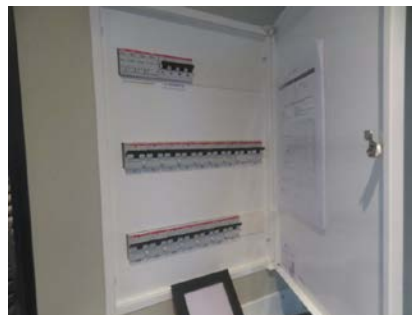
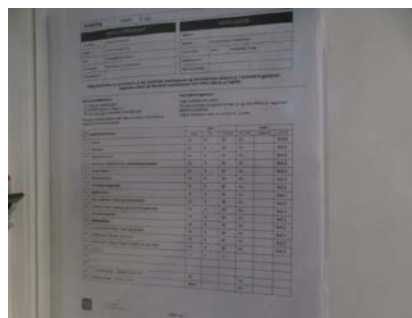
Sikringskap i entre.
Anlegget har dokumentasjon i form av samsvarseklæringer og sluttkontroll.
