Vestlisvingen 66, 0969 OSLO

**Attraktiv og romslig 2-roms  
selveier med vestvendt terrasse -  
Utsikt - Trappefri adkomst -  
Garasje - Varmtvann à-konto!**

# Tilstandsrapport

## LEILIGHET I 1. ETG

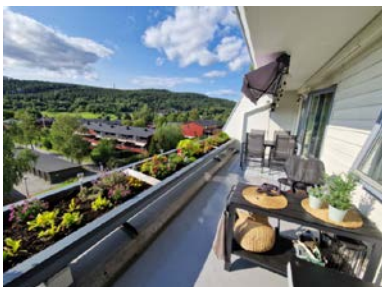
## TG 1 Balkonger, terrasser og rom under balkonger

Balkong ca 14m<sup>2</sup> av betong med belegg, rekkverk av blomsterkasser. Balkong ligger vestvendt. Balkongen er rehabilitert senere år med nytt membrandekke.

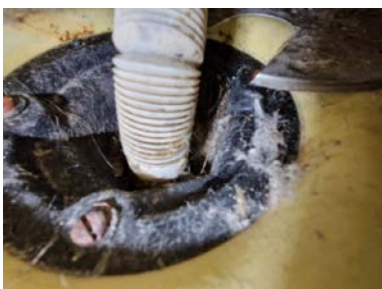
### TG 2 Sanitærutstyr og innredning

- Det er påvist skader på innredning.
