Høgliveien 46, 1850 MYSEN

**Mysen - Ny flott leilighet med  
fantastisk utsikt og solforhold.**

# Tilstandsrapport

# gnr. 156, bnr. 296, snr. 20

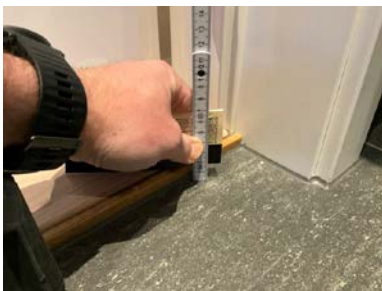
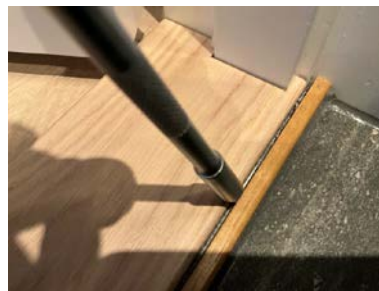
### 2. ETASJE > BAD/VASKEROM

## TG 1 Overflater Gulv

Gulvet er flislagt. Rommet har vannbåren gulvvarme. Fall mot sluk er målt til 38 mm.
