Ammerudveien 25, 0958 OSLO

**Rålekker, nyoppført 3-roms  
leilighet på Ammerud |  
Umiddelbar nærhet til buss, t-bane  
og dagligvare | Balkong**

# Tilstandsrapport

# Andelsnummer 20

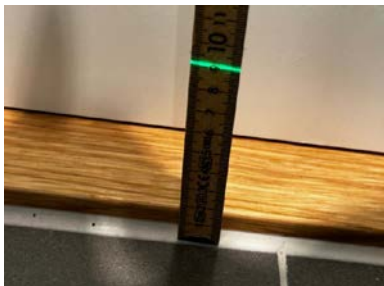
Flislagt gulv med vannbåren gulvvarme. Det ble målt ca. 62 mm fall fra overkant gulv ved terskel til topp slukrist i dusjsone. Nedfliset dusjsone. Ca. 30 mm fall fra overkant gulv ved terskel til overkant gulv ved dusjsone.

Fallforhold ca. 90 mm overkant gulv ved terskel

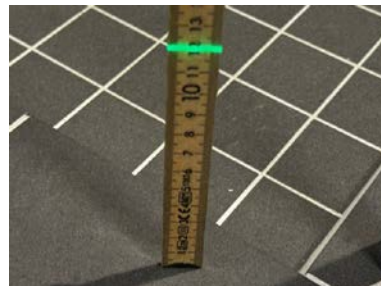
Fallforhold ca. 120 mm overkant gulv ved dusjsone

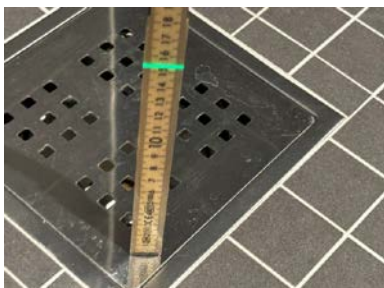
Fallforhold ca. 152 mm topp slukrist i dusjsone

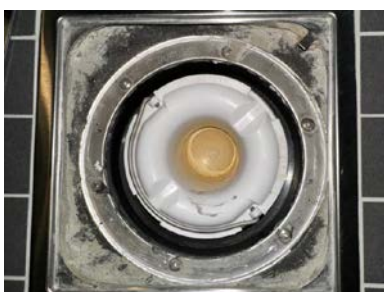
Plastsluk med klemring og synlig membran/mansjett. Smøremembran. Normal tid før utskifting av gulv i våtrom med keramiske fliser direkte på membran er 10 - 30 år.

Plastsluk med klemring og synlig membran/mansjett

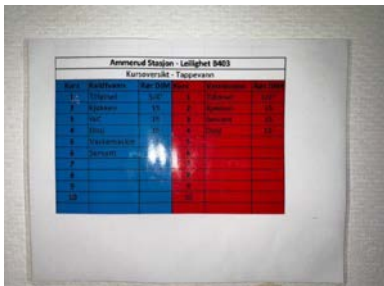
Kursoversikt tappevann

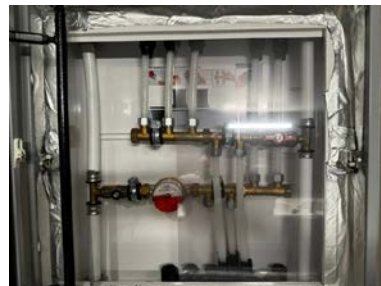
Vannrør av plast type rør-i-rør system tilkoblet vannfordelerskap. Vannfordelerskapet er avsatt i vegg over toalett på bad/wc. Hoved-/stoppekran lokalisert i fordelerskap. Fordelerskapet har overløp til badegulv. Røranlegget i boligen er ikke nærmere kontrollert og tilstandsvurdert på befaringen, ut over det som er synlig i rommene. En eventuell utvidet kontroll må utføres av en rørlegger.

Vannfordelerskap rør-i-rør system

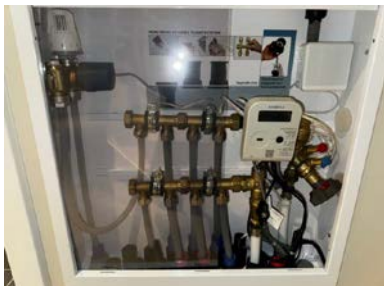
Vannbåren oppvarming med radiatorer i begge soverom og i stue/kjøkken, samt gulvvarme på bad/wc. Akonto varmtvann og vannbåren oppvarming er inkludert i felleskostnadene. Fordelerskap lokalisert i entré. Ingen negative funn observert eller opplyst om under befaring. Varmekilder ble ikke funksjonstestet av takstmann. Varmeanlegg er ikke takstmannens kompetanseområde og nærmere undersøkelser er ikke foretatt.

Fordelerskap vannbåren varme

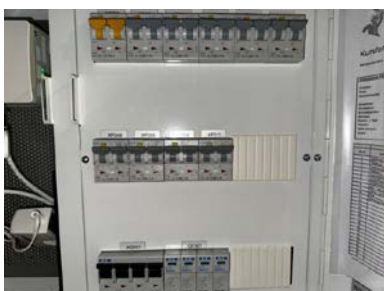
Kursfortegnelse
