Ammerudveien 25, 0958 OSLO

**Rålekker, nyoppført 3-roms  
leilighet på Ammerud|Ikke  
forkjøpsrett |IN ordning|Balkong

# Tilstandsrapport

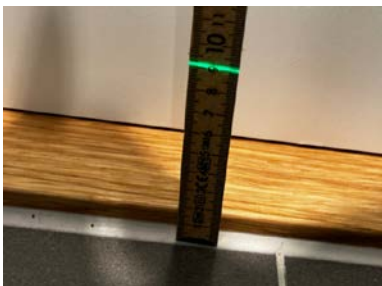
Flislagt gulv med vannbåren gulvvarme. Det ble målt ca. 62 mm fall fra overkant gulv ved terskel til topp slukrist i dusjsone. Nedfliset dusjsone. Ca. 30 mm fall fra overkant gulv ved terskel til overkant gulv ved dusjsone.

Fallforhold ca. 90 mm overkant gulv ved terskel

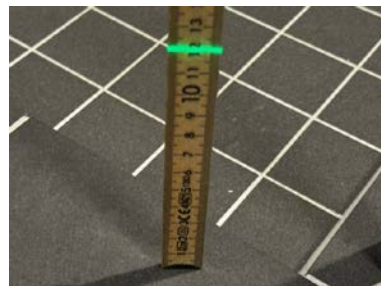
Fallforhold ca. 120 mm overkant gulv ved dusjsone

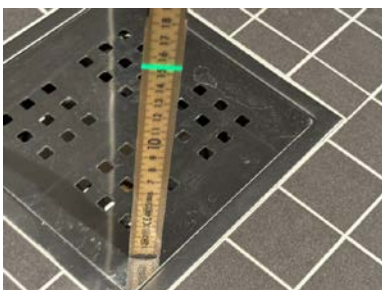
Fallforhold ca. 152 mm topp slukrist i dusjsone

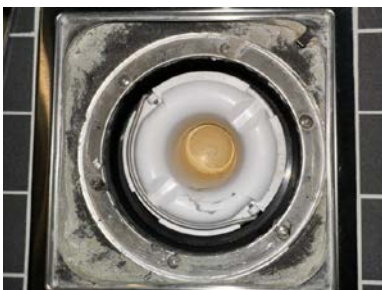
Plastsluk med klemring og synlig membran/mansjett. Smøremembran. Normal tid før utskifting av gulv i våtrom med keramiske fliser direkte på membran er 10 - 30 år.

Plastsluk med klemring og synlig membran/mansjett

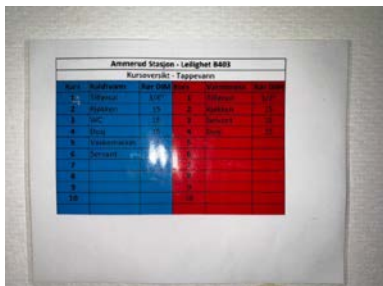
Kursoversikt tappevann

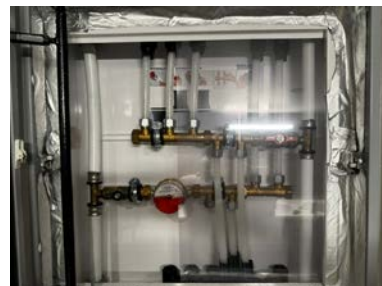
Vannrør av plast type rør-i-rør system tilkoblet vannforderskap. Vannforderskapet er avsatt i vegg over toalett på bad/wc. Hoved-/stoppekran lokalisert i fordelskap. Fordelskapet har overløp til badegulv. Røranlegget i boligen er ikke nærmere kontrollert og tilstandsvurdert på befaringen, ut over det som er synlig i rommene. En eventuell utvidet kontroll må utføres av en rørlegger.

Vannforderskap rør-i-rør system

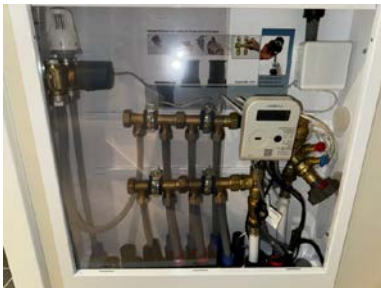
Vannbåren oppvarming med radiatorer i begge soverom og i stue/kjøkken, samt gulvvarme på bad/wc. Akonto varmtvann og vannbåren oppvarming er inkludert i felleskostnadene. Fordelerskap lokalisert i entré. Ingen negative funn observert eller opplyst om under befaring. Varmekilder ble ikke funksjonstestet av taksmann. Varmeanlegg er ikke takstmannens kompetanseområde og nærmere undersøkelser er ikke foretatt.

Fordelerskap vannbåren varme

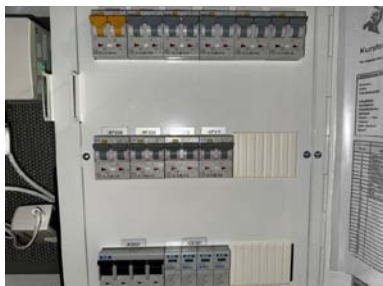
Kursfortegnelse

Sikringsskap
