Ammerudveien 25, 0958 OSLO

**Nyoppført 3-roms andelsleil. Ikke  
forkjøpsrett | IN ordning| Balkong

# Nyoppført 3-roms andelsleil. Ikke forkjøpsrett | IN ordning| Balkong |Nær offentlig

# Tilstandsrapport

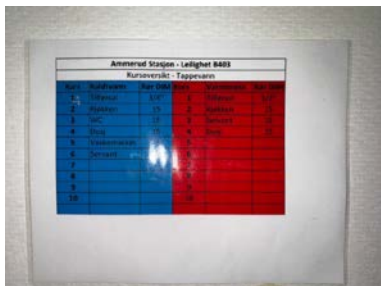
Kursoversikt tappevann
