## Pen, lys og romslig 2-roms med luftig balkong og god planløsning

Velkommen til Christies gate 19B!

# Tilstandsrapport

## BOLIGBYGG MED FLERE BOENHETER

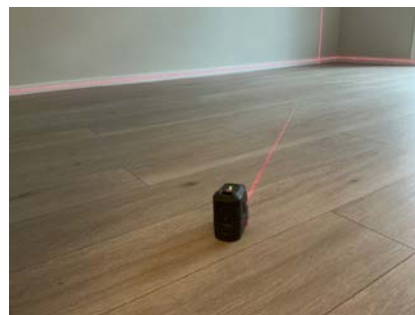
- Målt høydeforskjell på mellom 10 - 20 mm innenfor en lengde på 2 meter. Tilstandsgrad 2 gis med bakgrunn i standardens krav til godkjente måleavvik.

Nivellering stue, avvik

- For å få tilstandsgrad 0 eller 1 må høydeforskjeller rettes opp. Ytterligere undersøkelser må foretas for å få kartlagt omfanget for utbedring.

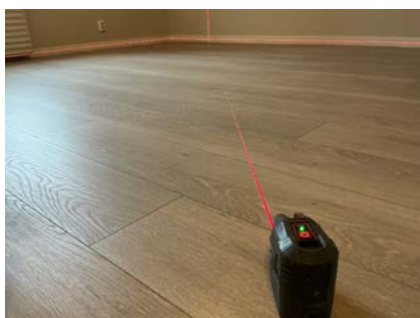
Nivellering soverom, avvik

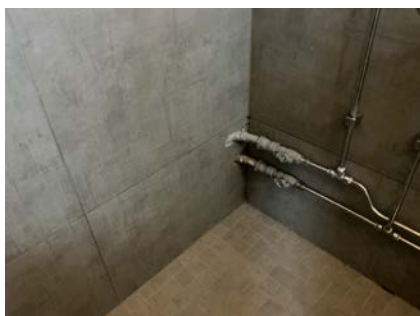
Eldre rør, usikre gjennomføringer

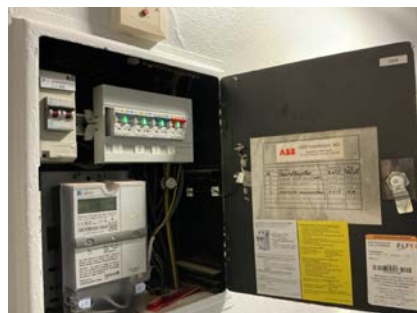
12. Foreta en helhetsvurdering av det elektriske anlegget, dets alder, allmenne tilstand og fare for liv og helse. Bør det elektriske anlegget ha en utvidet el-kontroll?

**Ja Det anbefales at anlegget kontrolleres av autorisert foretak.**
