Fairbanksveien 14, 8610 MO | RANA

**4-roms andelsleilighet i 9. etasje  
med innglassede balkonger | Heis  
og sentral beliggenhet!  
Renoveringsobjekt**

# Tilstandsrapport

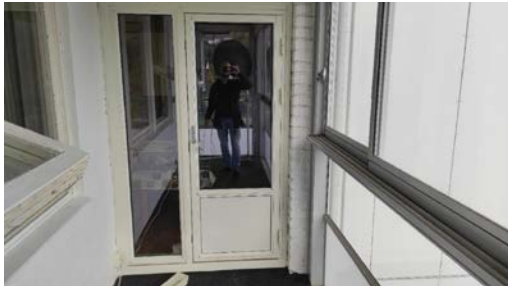
## TG 1 Balkonger, terrasser og rom under balkonger

Innglassede balkonger på tilsammen ca. 26 m<sup>2</sup>. Adkomst via dør fra stuen og kjøkken.

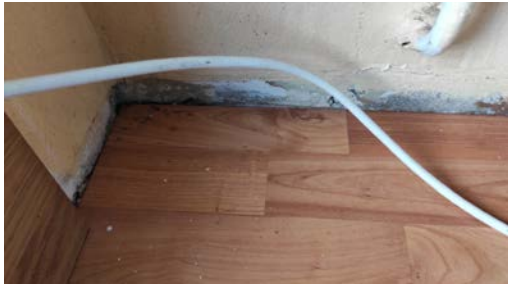
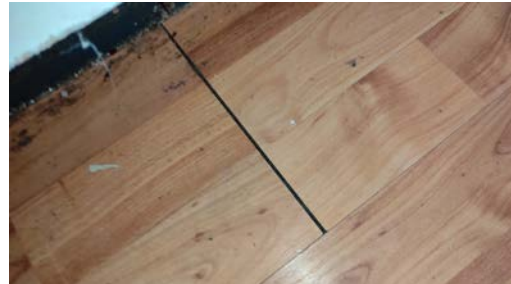
## TG 1 Etasjeskille/gulv mot grunn

Etasjeskiller er av betongdekke.

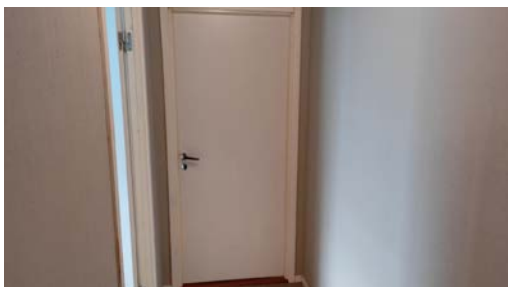
### 9. ETASJE > BAD

Tapeten er løsnet felere steder og det der fuktskader ved badekar.

Det er rustdannelser i sluket og utette rørgjennomføringer på våtrommet.

- Våtrommet har behov for omfattende oppgraderinger. For å sikre en løsning som oppfyller gjeldende krav, bør tettesjikt, sluk og røropplegg oppgraderes og dokumenteres.

**Kostnadsestimat: 100 000 - 300 000**

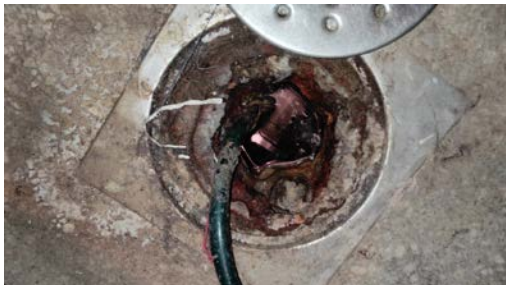
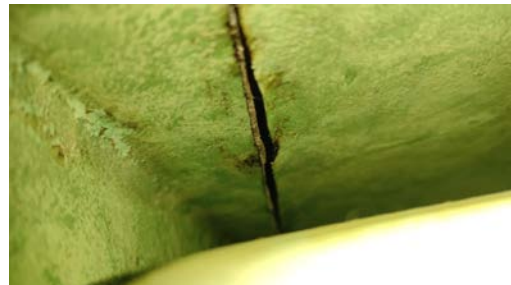
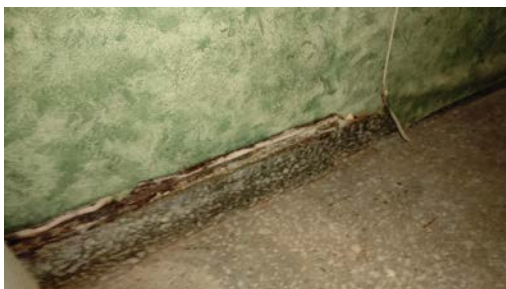
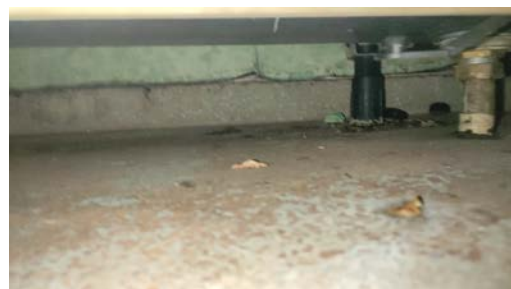
### Tilliggende konstruksjoner våtrom

Det ble fuktmålt direkte i overflatene ved befaring, ingen forhøyede fuktverdier ble registrert.

Det kan ikke utelukkes fuktskader i tilliggende konstruksjoner.

Ytterligere undersøkelser bør foretas. Det må påregnes utskiftning av deler av innvendige vegger ved renovering av badet.

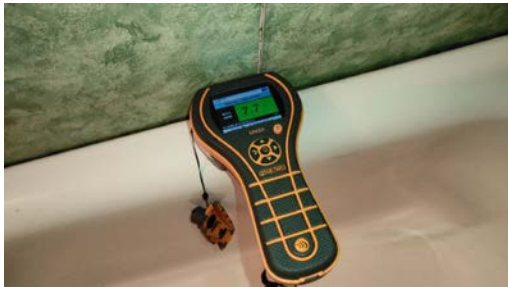
### 9. ETASJE > KJØKKEN

Kjøkkeninnredning av plassbygde skrog med malte slette fronter, laminert benkeplate med nedfelt oppvaskkum i stål med ett-greps blandeblender. Kjøkkenet er utstyrt med frittstående hvitevarer som kjøleskap, oppvaskmaskin og komfyr med koketopp. Det ble utført fuktsøk ved kjøleskap, oppvaskmaskin og vask. Det ble ikke registrert forhøyede fuktverdier.

Kjøkkeninnredningen bør vurderes skiftet eller oppgradert for å sikre funksjonalitet og estetikk.

Videre bruk av slitt innredning kan medføre redusert brukervennlighet og økt risiko for skader på overflater og innredning.

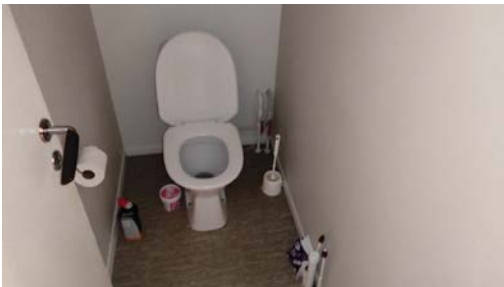
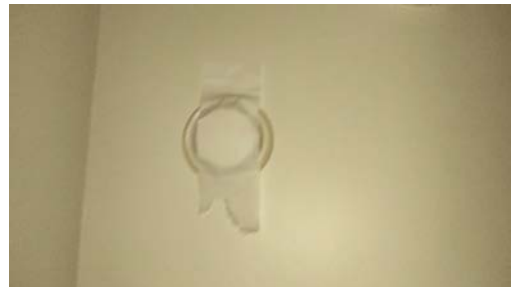
Det bør monteres servant på toalettrommet for å sikre tilfredsstillende håndvaskmuligheter og ivareta god hygiene. Manglende servant kan føre til redusert håndhygiene og økt risiko for smittespredning.

Det bør også etableres tilfredsstillende belysning i rommet for å sikre forsvarlig bruk og redusere risiko for ulykker.
