Nattmålsheia 4A, 8050 TVERLANDET

# Tverlandet - Påkostet 3-roms leilighet | Dobbelgarasje | Utsikt

Befaringsdato: 16.10.2025

Rapportdato: 17.10.2025

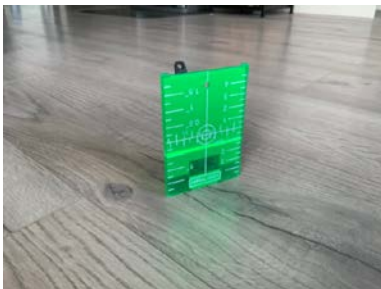
#### Vurdering av avvik:

- Målt høydeforskjell på mellom 10 - 20 mm innenfor en lengde på 2 meter. Tilstandsgrad 2 gis med bakgrunn i standardens krav til godkjente måleavvik.

#### Konsekvens/tiltak

- For å få tilstandsgrad 0 eller 1 må høydeforskjeller rettes opp. Det vil imidlertid sjelden være økonomisk rasjonelt som et enkeltstående tiltak i en bolig som dette. Dersom boligen en gang skal renoveres, kan man vurdere slike tiltak.

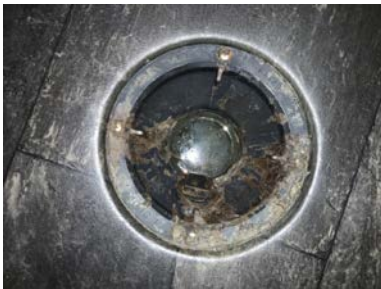
## **TG 1** Sluk, membran og tettesjikt

Det er plastsluk og synlig vinylbelegg som tettesjikt.

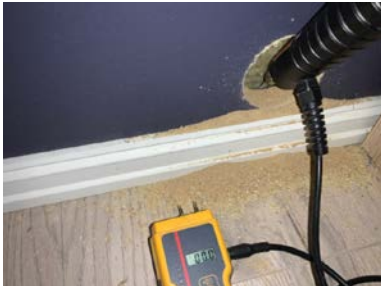
### TG 0 Tilliggende konstruksjoner våtrom

Hulltaking er foretatt uten å påvise unormale forhold. Det er tatt hull fra soverom mot våtsone på bad.

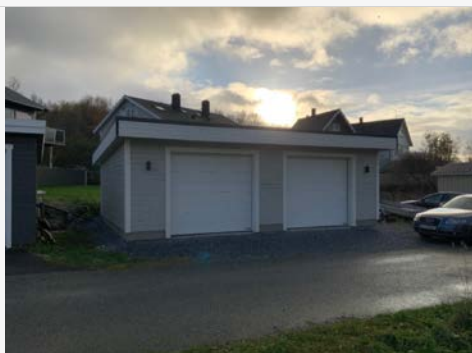
### Garasje

**Anvendelse**

Garasje
