Svartflogveien 11, 8614 MO | RANA

**Meget pen 4-roms leilighet med  
flott beliggenhet på Ytteren |  
Hjørneleilighet | Fantastiske  
solforhold | Carport m/bod**

# Tilstandsrapport

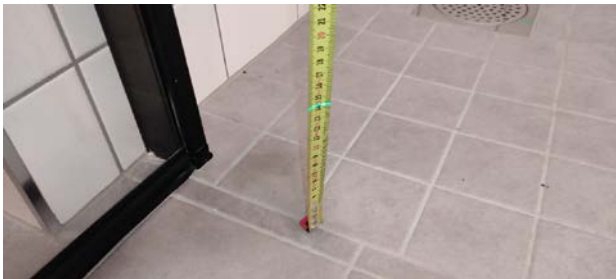
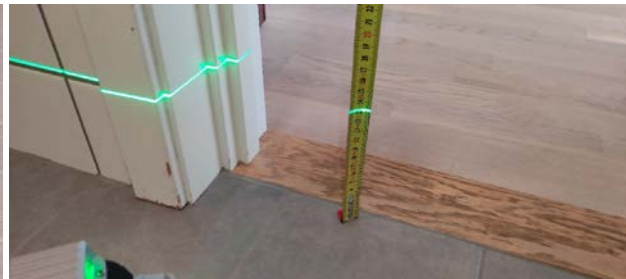
## 2. ETASJE > BAD/VASKEROM

### 1 TG 1 Sluk, membran og tettesjikt

Badet har plastsluk og banemembran med ukjent utførelse.

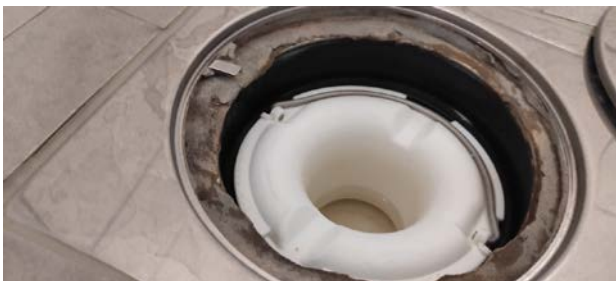
## 2. ETASJE > BAD/VASKEROM

### 1 TG 2 Sanitærutstyr og innredning

- Det er ikke påvist tilfredsstillende løsning for å synliggjøre lekkasje fra innebygget systerne.

- Uten dreneringsløsning/lekkasjesikring kan lekkasjer pågå over lang tid uten å bli oppdaget. Dette kan føre til omfattende fuktskader i omkringliggende byggematerialer.

Toalettet fungerer med dagens løsning, men det bør etableres dreneringsløsning slik at eventuelt lekkasjevann fra sisternen blir synliggjort ute i våtrommet.

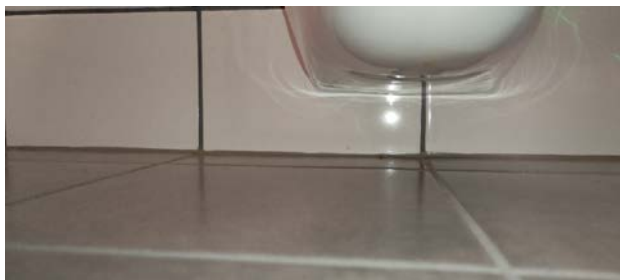
#### Vurdering av avvik:

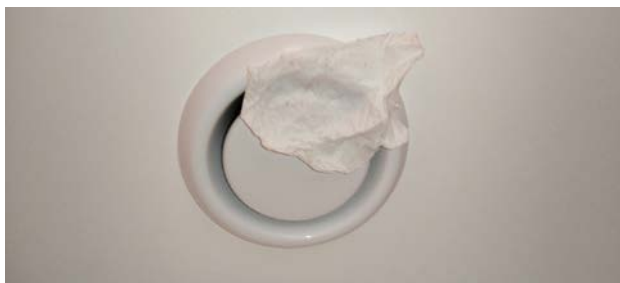
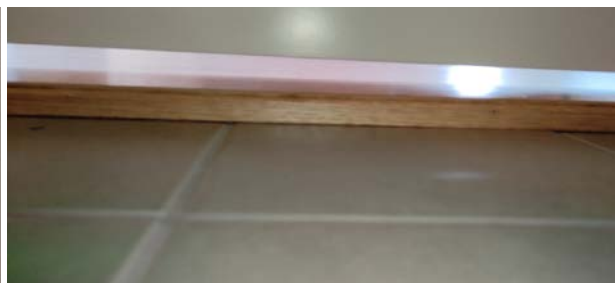
## 2. ETASJE > BAD/VASKEROM

### Tilliggende konstruksjoner våtrom

Det ble ikke registrert forhøyede fuktverdier, og måleresultatet ble ikke synlig på fuktmåleren. Dette vil si at trevirket inneholder mindre enn 8% fuktighet. Generelt bør ikke fuktigheten i trevirket ligge høyere enn 15%.

Det ble og utført fuktsøk på gulvet i området rundt sluken, og det ble ikke registrert forhøyede fuktverdier.

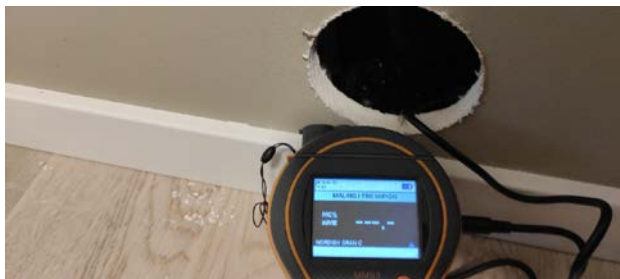
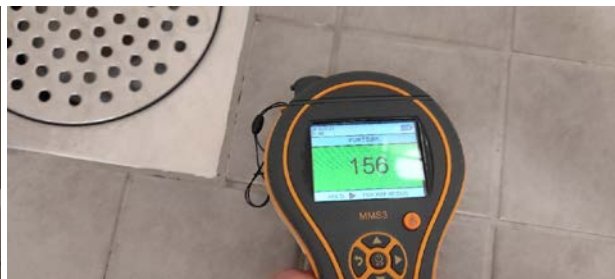
## KJØKKEN

### TG 1 Overflater og innredning

Kjøkkeninnredning av laminerte skrog med laminerte slette fronter, laminert benkeplate med nedfelt oppvaskum i stål med ett-greps blandebatteri. Kjøkkenet er utstyrt med integrerte hvitevarer som kjøleskap, oppvaskmaskin, stekeovn og induksjonstopp. Det ble utført fuksøk ved kjøleskap, oppvaskmaskin og vask. Ingen forhøyede fuktverdier ble registrert.

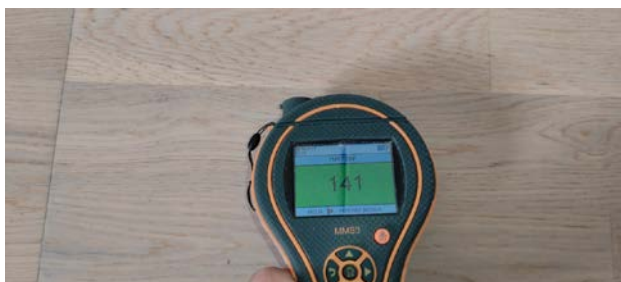
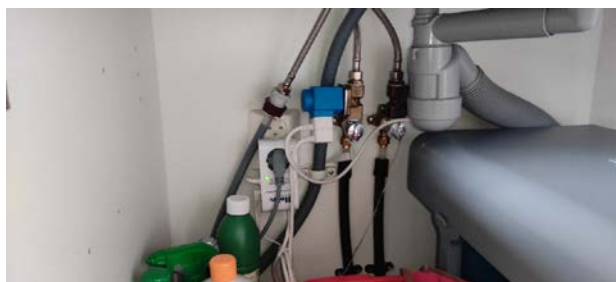
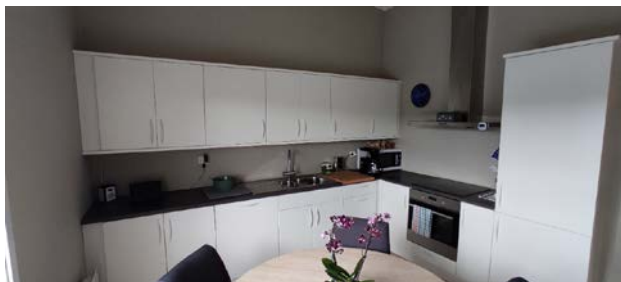
## 2. ETASJE > KJØKKEN

### TG 1 Avtrekk

Det er avtrekk ut via det balanserte ventilasjonsanlegget.

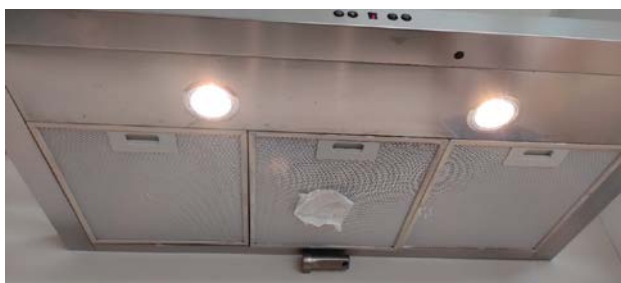
## TEKNISKE INSTALLASJONER

### TG 2 Vannledninger

- Det er avvik:

Rørskapet bør tettes tilstrekkelig for å unngå vanninntrenging ved en eventuell lekkasje i skapet.

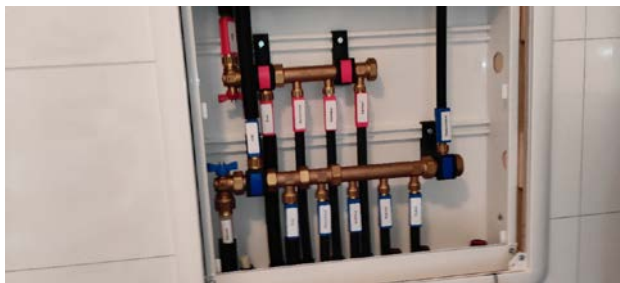
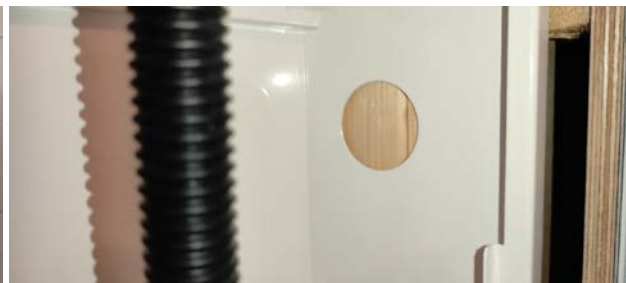
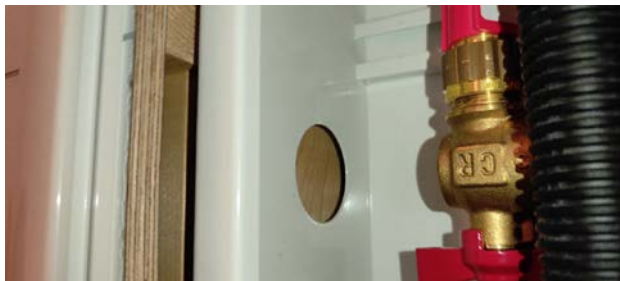
#### Vurdering av avvik:

### • Tiltak:

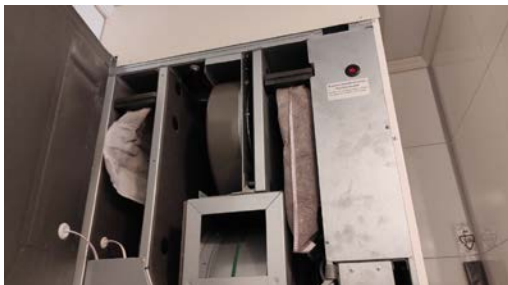
Leiligheten har balansert ventilasjon. Ventilasjonsaggregat av merket Systemair plassert i teknisk rom.

Det blir utført filterbytte en gang i året.

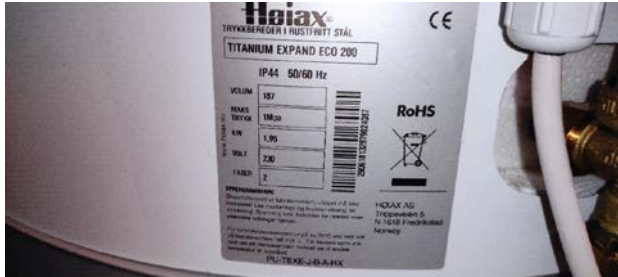
## 1 TG 1 Varmtvannstank

Varmtvannstank på ca. 200 liter av merket høiax plassert i teknisk rom.
