### Biskop Jens Nilssøns gate 17A

Befaringsdato: 19.05.2025

Rapportdato: 26.05.2025

# Tilstandsrapport

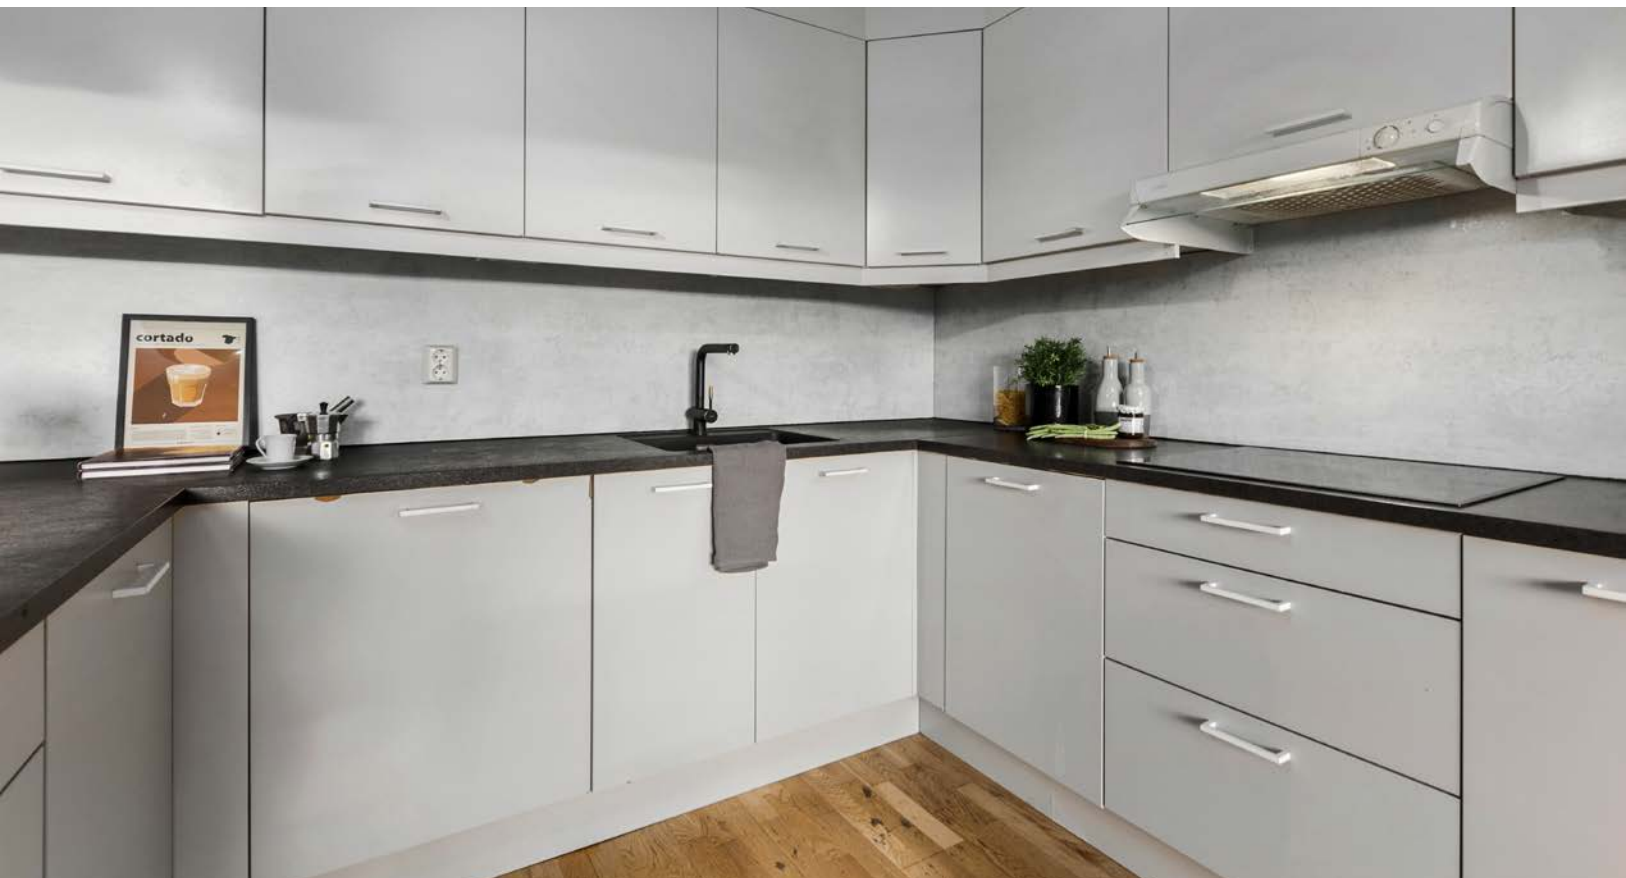
Kjøkkeninnredning med glatte fronter, benkeplate i laminat med kum og ett-greps blandeblender. Utstyrt med hvitevarer som komfyr, platetopp, oppvaskmaskin, kjøl/ fryseskap samt ventilator over kokesone.

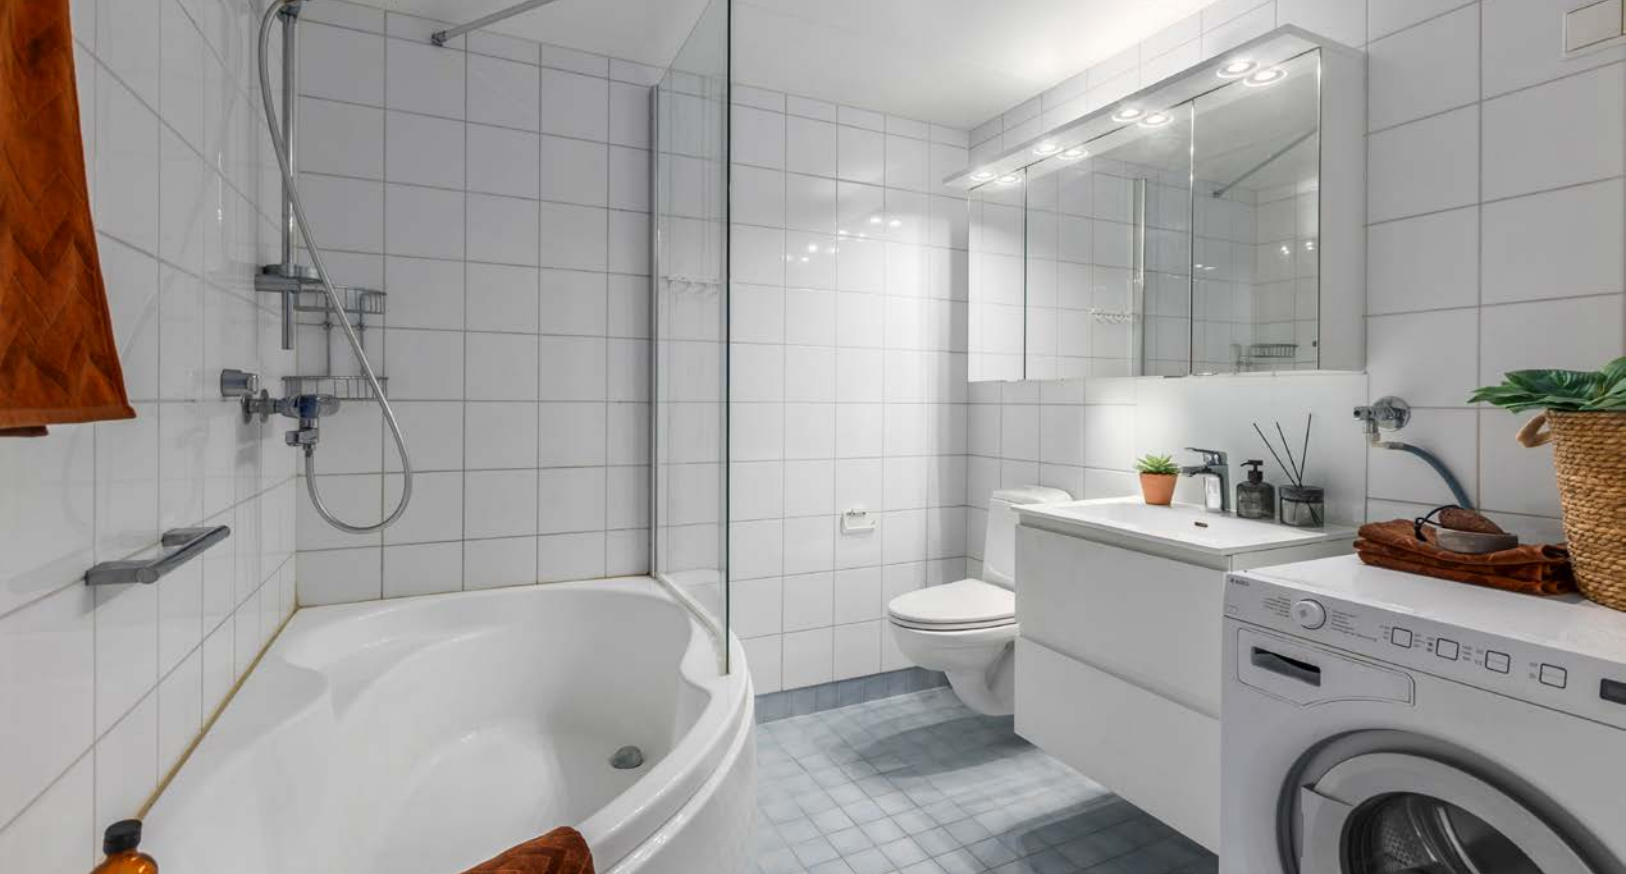
Ifm. mellomgang/entré finner man leilighetens bad. Badet er et modulbad fra byggeår og oppleves romslig og velutnyttet. Varmekabler i baderomsgulvet.

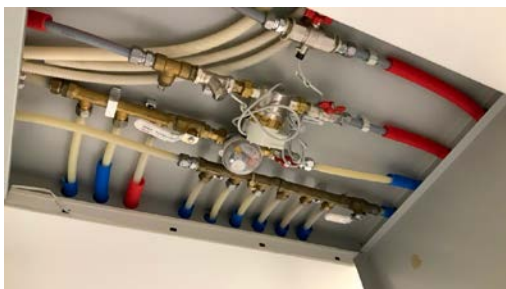
Røropplegg i boligen med rør i rør system hvor tilgang til skapet gjøres fra himling på bad. Dren fra skapet. Stoppekraner i skap. Prinsippet med rør i rør system er følgende: Vannrørene (innerrør) føres inni varerør, noe som gjør det mulig å trekke ut og skifte vannrørene uten bygningstekniske inngrep. Man legger rør-i-rør fra utstyr eller utstyrgrupper tilbake til et sentralt plassert fordelerskap. Varerørene skal gi sikker bortledning av eventuelle lekkasjer, og lede lekkasjevannet til fordelerskapet før det synliggjøres og går videre til sluk i rom med vanntett gulv, typisk baderom.

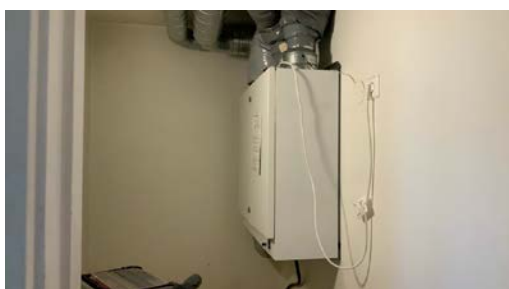
Boligen har balansert ventilasjon. Enhet plassert i bod.
