aktiv.

Ditt nye hjem?

Velkommen til Løvenstadtorget 17!

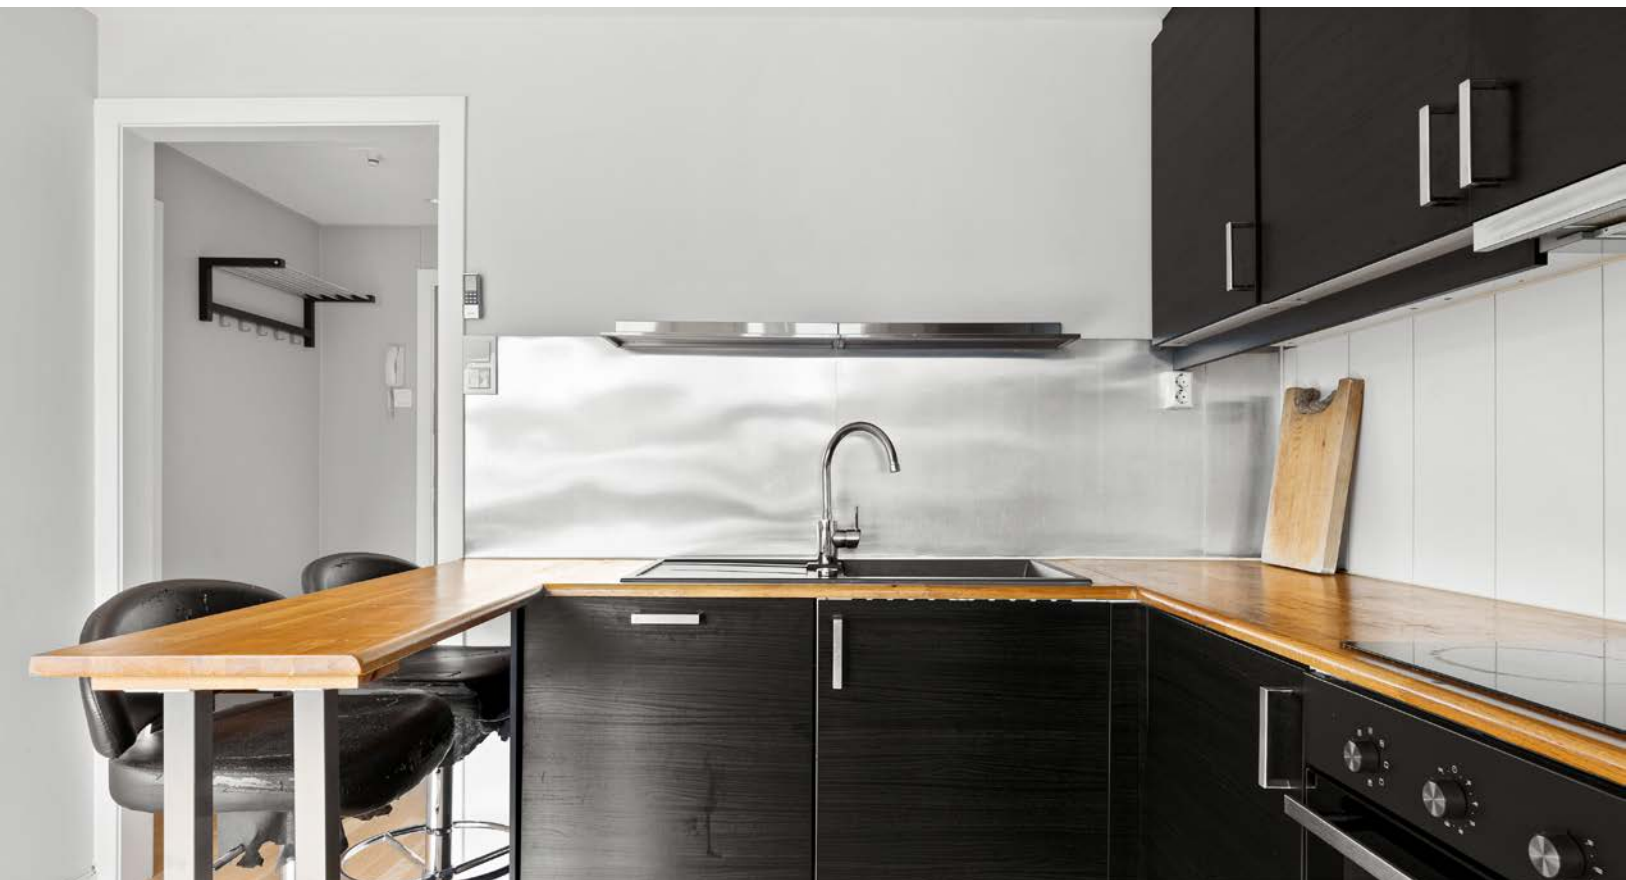
God oppbevaringsplass i skap og skuffer. Det er lys under overskap og ventilator med kullfilter.

- Ventilasjon: Det er påvist mangelfull ventilasjon på ett eller flere rom i boligen. Avtrekkskanal på kjøkken er tildekket.
- Elektrisk anlegg: Se tilstandsrapport.

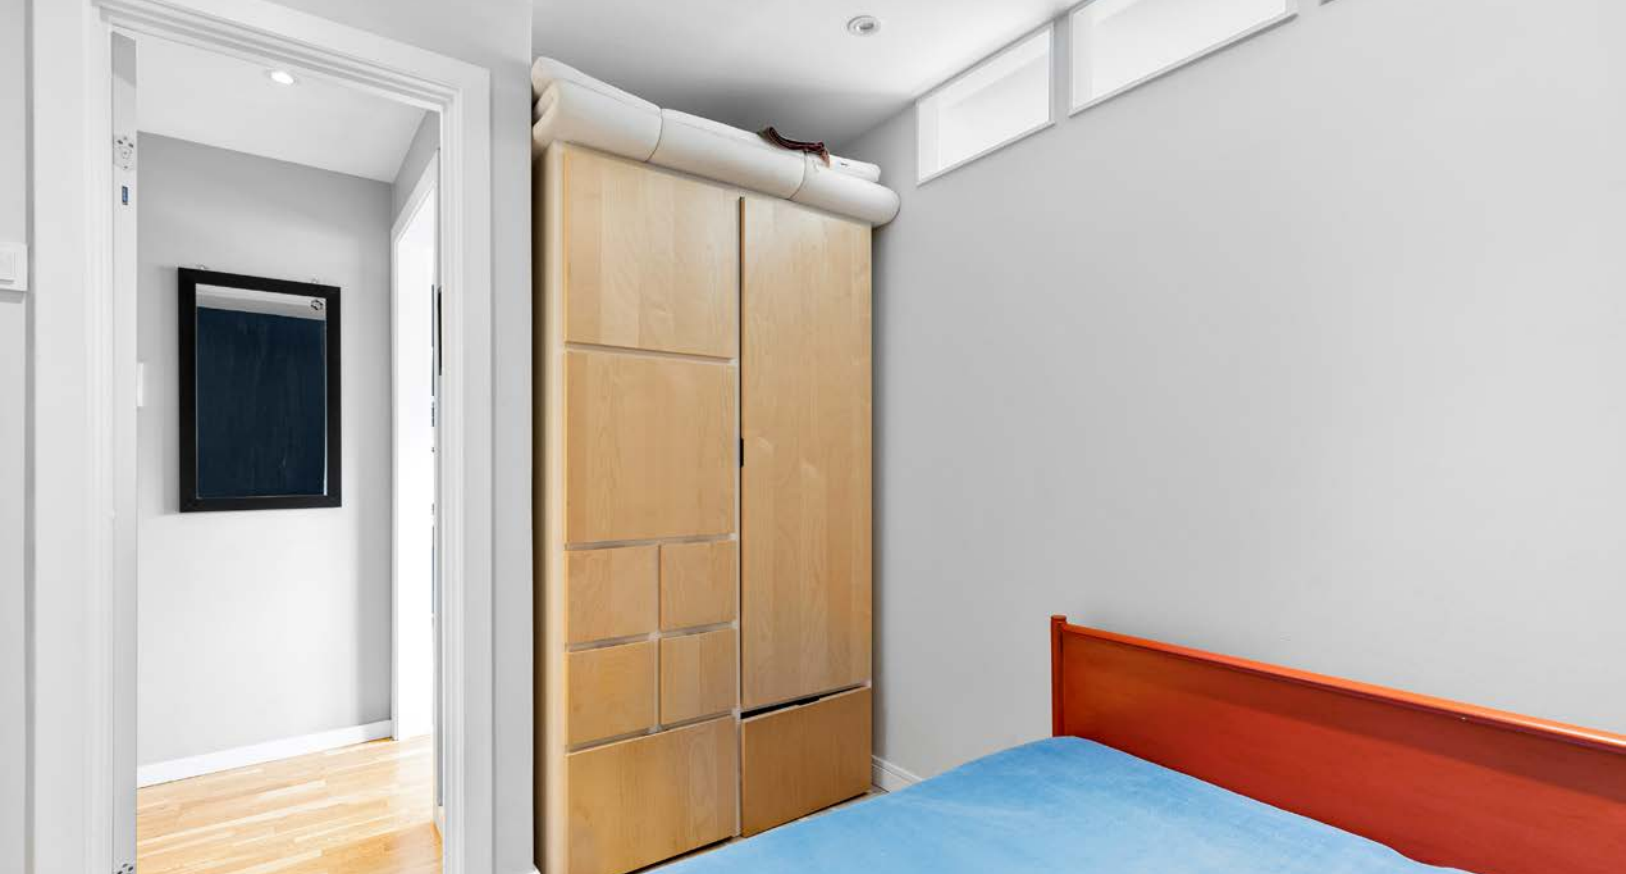
En del av stuen fungerer som en sovealkove, som opprinnelig er en bod (ikke godkjent for varig opphold).

Det er mottatt byggetegninger fra kommunen. I byggetegninger er deler av sovealkove definert som kott. Det er ikke kjent med at det er søkt om bruksendring for nevnte areal/rom. Rommet er derfor ikke godkjent for varig opphold. Det er ikke mottatt byggetegninger av påbygget balkong. Avvik er å anse som lovlighetsmangler. Kjøper overtar ansvar og risiko for nevnte forhold.

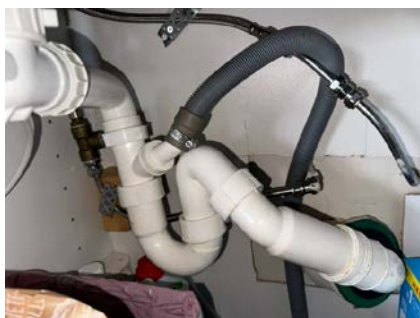
Røropplegg i kjøkkenbenk

TG 2 Avløpsrør

Oppgradering av vannliførsel bør på beregnes innen rimelig tid.

Kostnadsestimat: Ingen umiddelbar kostnad
