Buvikveien 6, 1725 SARPSBORG

**Halvpart av tomannsbolig i 2.  
etasje – 15 kvm terrasse og gode  
solforhold**

| Tilstandsrapport ..... | 35 |

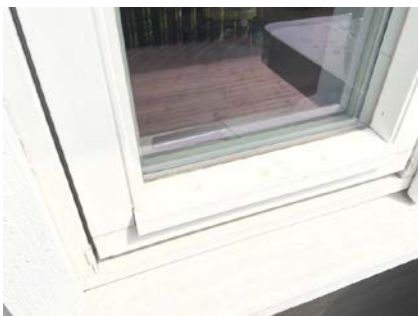
### ! TG 1 Vinduer

Vinduer med rammer og karmen i tre med isolerglass fra 2013.

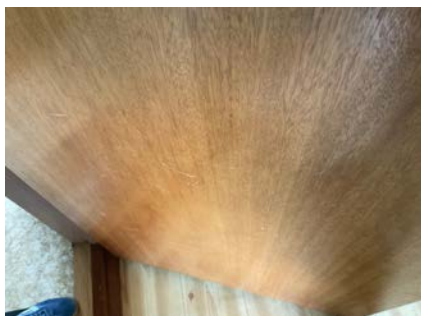
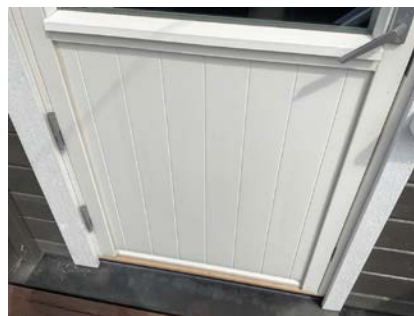
### ! TG 2 Dører

Ytterdør i tre med ukjent høy alder.  
Verandadør i tre med stort glassfelt med isolerglass fra 2013.

- Andre tiltak:

Lokal utbedring. Det noteres at dette er vedlikehold som borettslaget normalt sett har ansvaret for.

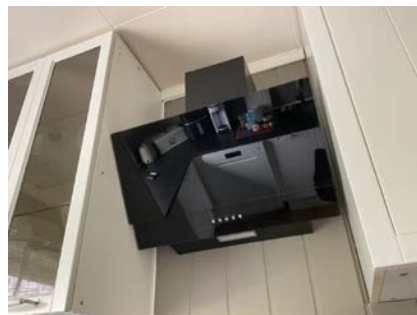
### 2. ETASJE > KJØKKEN

#### TO 0 Avtrekk

Det er kjøkkenventilator med kullfilter.

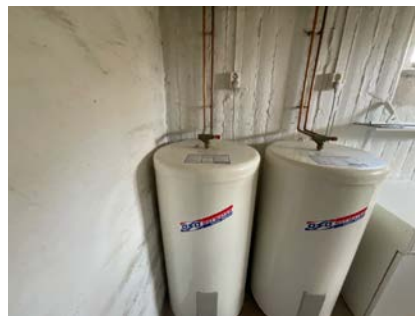
- Det er ikke behov for utbedringstiltak siden tanken fungerer i dag, men ut ifra alder kan skader plutselig oppstå på eldre tanker.

Bereider skal etter dagens forskrifter være tilkoblet egen koblingsboks. Det var ikke et krav da den ble montert, men det anbefales at dette etableres.

- Det bør etableres tilfredsstillende el-tilkobling etter gjeldende forskrift.
