Prinsegata 11M, 3256 LARVIK

**Larvik sentrum - Lys og trivelig 3  
roms leilighet i 4. etasje i  
Prinsekvartalet - Solrik balkong**

Befaringsdato: 11.04.2024

Rapportdato: 25.04.2024

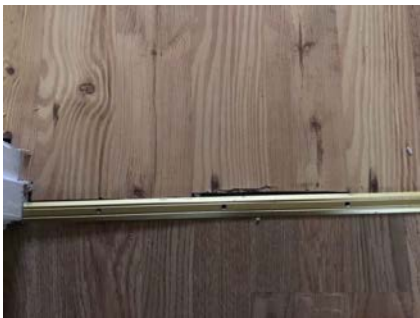
Gulv v/terskel

Normal slitasje. Manglende utførelse på gulv v/dørterskel til soverom.

### TG 3 Etasjeskille/gulv mot grunn

- Målt høydeforskjell på over 20 mm innenfor en lengde på 2 meter. Tilstandsgrad 3 gis med bakgrunn i standardens krav til godkjente måleavvik.
- Målt høydeforskjell på over 30 mm gjennom hele rommet. Tilstandsgrad 3 gis med bakgrunn i standardens krav til godkjente måleavvik.

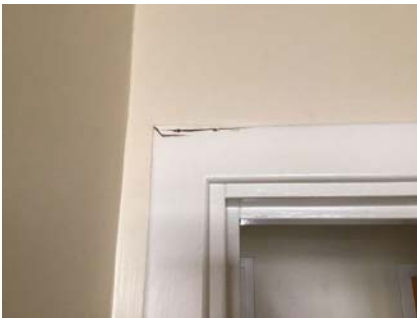
Soverom

- Det er påvist andre avvik:

- Det må foretas tiltak for å lukke avviket.

Montere dørblander

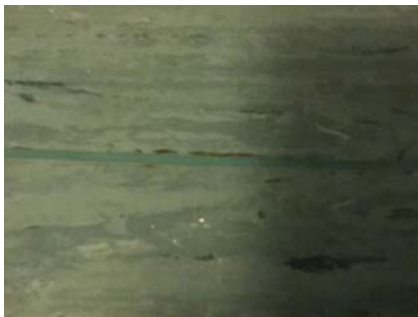
Sprekk

- Det er påvist at gulvoverflaten har sprekker.
- Det er påvist andre avvik:

Sprekker i skjøt på belegg  
TG2 settes også ut fra alder.

- Overflater må utbedres eller skiftes.
- Det må foretas tiltak for å lukke avviket.

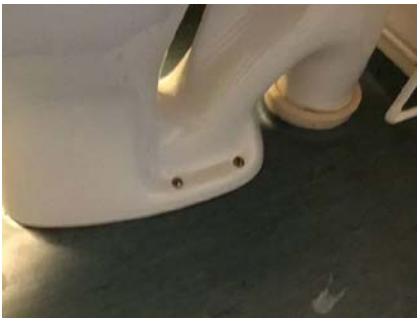
### TG 2 Sanitærutstyr og innredning

- Det er påvist andre avvik:

- Det må foretas tiltak for å lukke avviket.

Risiko ihht. fukt i gulv/konstruksjonen dersom lekkasje på gulv. Toalett bør festes med lim/silikon.

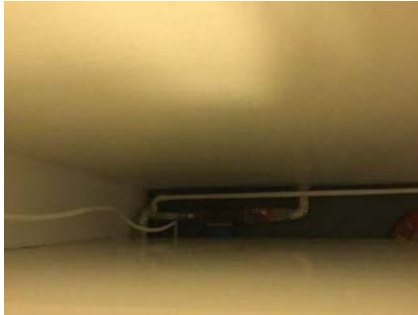
Hovedkran

- Det er ikke behov for utbedringstiltak siden anlegget fungerer i dag, men ut ifra alder kan skader plutselig oppstå på eldre anlegg.
- I forbindelse med oppgradering av våtrom vil det være naturlig med utskiftning av rør.
