Øvre Damvei 20, 1820 SPYDEBERG

**Attraktiv enebolig i rolig blindvei  
med dobbel garasje,  
familievennlig beliggenhet og  
solcelleanlegg**

# Tilstandsrapport

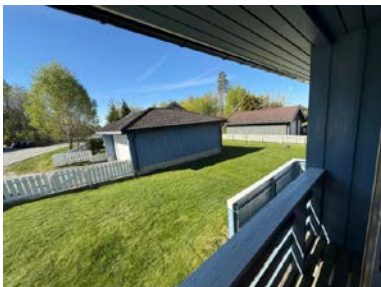
Fra soverommet er det utgang til balkong på ca 3m<sup>2</sup> med rekkverk av tre.

Fra stuen er det utgang til balkong på ca 16m<sup>2</sup> med rekkverk av tre.

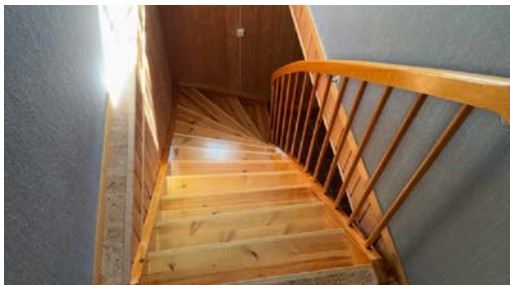
## TG 1 Innvendige trapper

Boligen har lakkert tretrapp.
