# Romslig og innholdsrik enebolig med 5 soverom - 2 kjøkken - Utleiemulighet - Garasje - Flotte

# Om eiendommen

Befaringsdato: 11.08.2025

Rapportdato: 29.08.2025

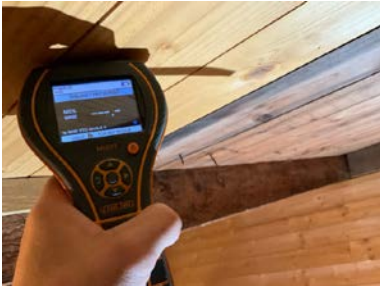
Sannsynligvis er fuktmerkene av eldre dato, tørt på befaringsdagen.

Tørt på befaringsdagen.

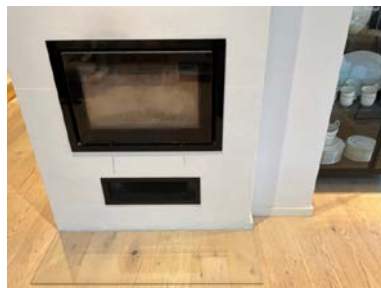
- Mer enn halvparten av forventet brukstid er passert på pipe.
- Det er merket etter "renning" under feieluke på loft. Dette indikerer at det kan oppstå kondens i pipen, eller at den ikke er regnsikret over yttertaket.
- Tilstandsgrad 2 gis når bygningsdelen har vesentlige avvik. Bygningsdelen skal enten ha feil utførelse, en skade eller symptomer på skade, sterk slitasje eller nedsatt funksjon. Graden gis når bygningsdelen trenger vedlikehold eller tiltak i nær fremtid. Graden skal også brukes når delen er gammel og det er grunn til å varsle om faren for skader på grunn av alderen, eller når det er grunn til å overvåke delen spesielt på grunn av fare for større skader eller følgeskader.

Konsekvens av registrert avvik er økt fare for pipebrann.

Tiltak bør påregnes slik som rehabilitering. Sotrenn under feieluke indikerer enten kondens i pipeløp eller utettheter i utvendig beslag. Nærmere undersøkelser må utføres.

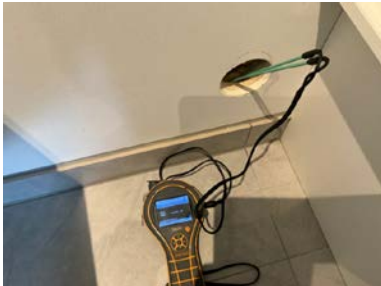
Hulltaking er foretatt uten å påvise unormale forhold. Hulltaking er foretatt av tidligere takstmann på vaskerom bak våtsone for dusjen mot badet. Fuktkvotemåling (vekt%) i konstruksjonen ble målt til under 6.

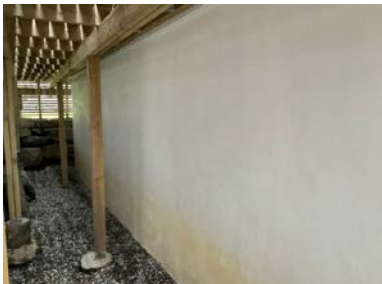
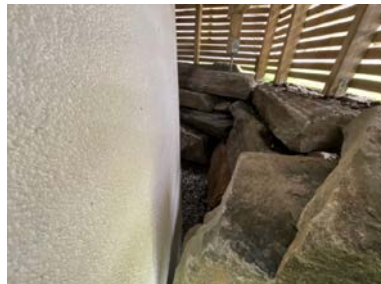
Boligen er oppført med støpt plate på mark, det er stedvis flatt terreng/svakt fall bort fra murene. Eventuelt overvann på eiendommen vil ikke gjøre skade i bygget eller i grunnforholdene.
