Balaklava 10A, 1513 MOSS

**Jeløy/Balaklava - Pen 3-roms  
toppleilighet - Balkong med utsikt  
mot Mossesundet - Oppgradert  
med nyere overflater 2017/2025**

# Tilstandsrapport

Befaringsdato: 22.08.2025

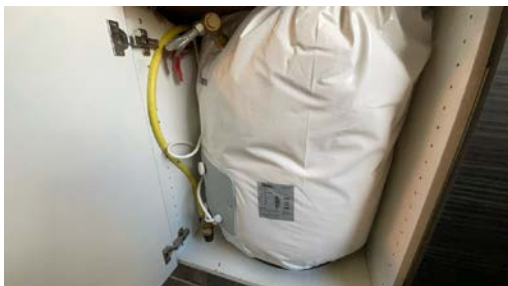
## TG 2 Elektrisk anlegg

1. Foreligger det eltilsynsrapport de siste 5 år, og det er ikke foretatt arbeid på anlegget etter denne, utenom retting av eventuelle avvik i eltilsynsrapport (dvs en el-tilsynsrapport uten avvik)?  
**Nei**

**Nei**
6. Forekommer det ofte at sikringene løses ut?  
**Nei**
7. Har det vært brann, branntillop eller varmgang (for eksempel termiske skader på deksler, kontaktpunkter eller lignende) i boligens elektriske anlegg?
