**Jeløy/Balaklava - Pen 3-roms  
toppleilighet - Balkong med utsikt  
mot Mossesundet - Oppgradert  
med nyere overflater 17/25**

# Tilstandsrapport

Befaringsdato: 22.08.2025

## BOLIGBYGG MED FLERE BOENHETER

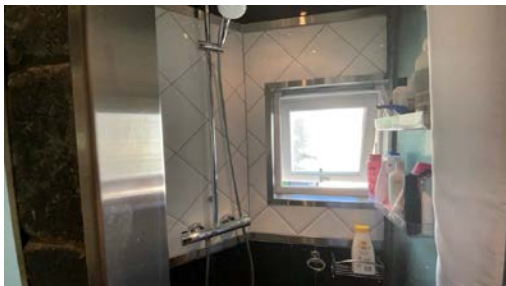
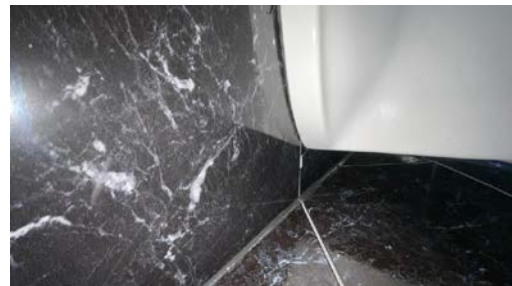
- Det er påvist sprekker i fliser.
- Det er vindu/dør med ikke fuktbestandige materialer i våtsonen (ved vask, dusj, badekar, osv.), løsningen eller byggematerialet er uegnet.

Det er vindu med ikke fuktbestandige materialer i våtsonen (dusjsonen). Slik løsningen er i dag er vinduet direkte utsatt.

- Skadet flis er i et område hvor den kun utgjør et estetisk avvik.
- Dersom det ikke gjøres tiltak, kan dette medføre oppfukning, oppsvelling og forringelse av materialer over tid og fuktskader på tilstøtende konstruksjoner.

Konsekvensen av at vindu er av uegnet materiale er at materiale vil på sikt svelle og sprekke opp.

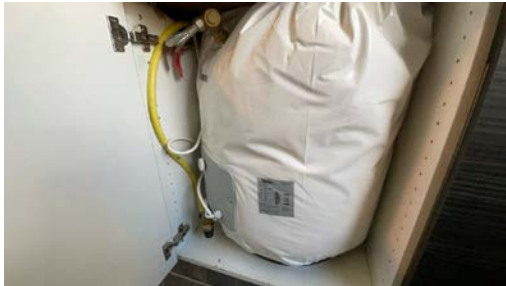
## TG 2 Elektrisk anlegg
