Rosenli 17, 4015 STAVANGER

**Rosenli- flott oppusset leilighet
med innglasset balkong.
Parkering.**

Tilstandsrapport

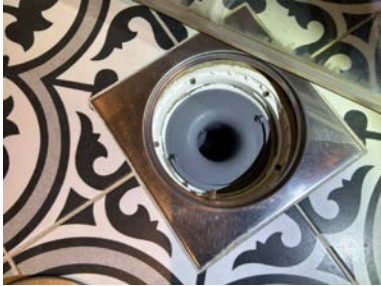
3. ETASJE > BAD

1 TG 1 Sanitærutstyr og innredning

Fuktmåling er foretatt i inspeksjonsluker(på bad og i vegg på kjøkken) uten å påvise unormale forhold.
