Røykenveien 342B, 1389 HEGGEDAL

**Enebolig med flott beliggenhet og
anneks nær Heggedal sentrum!
Gode solforhold og flott utsikt |
Behov for oppussing.**

Enebolig
Røykenveien 342 B
1389 Heggedal

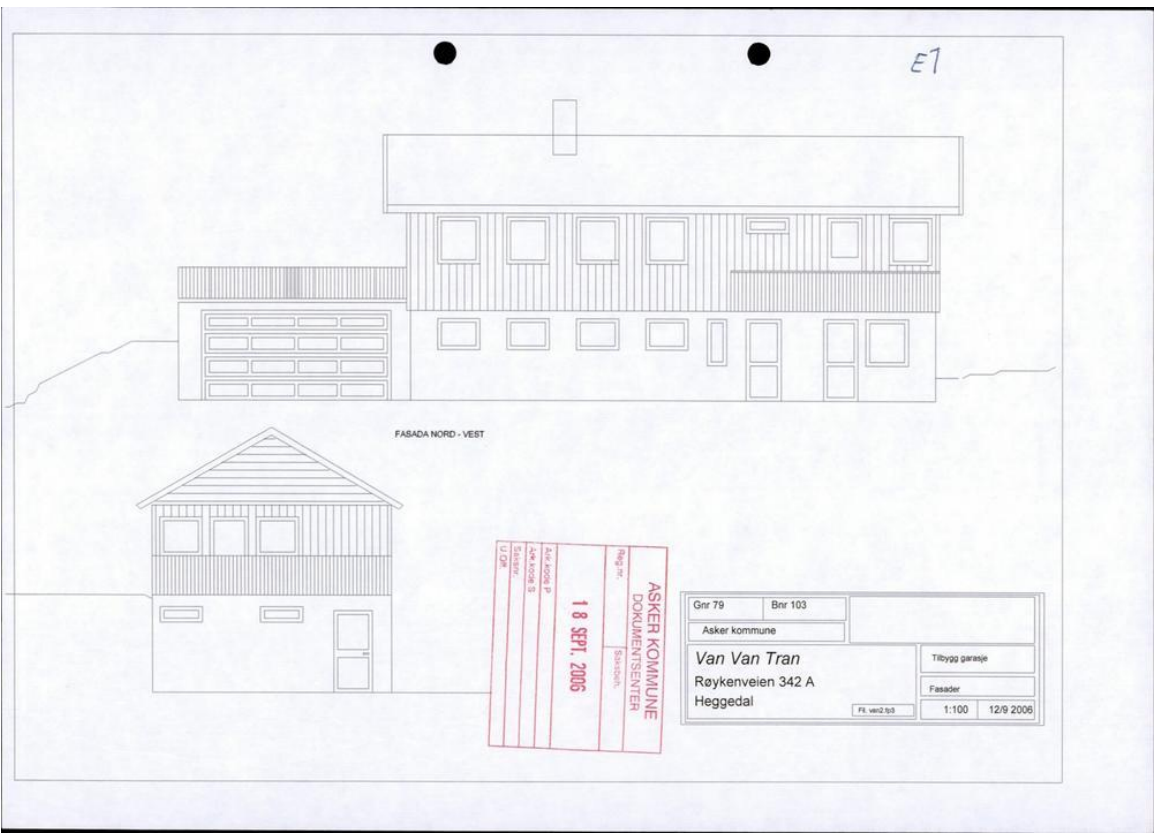
FASADA NORD - VEST

Gnr 79	Bnr 103
Asker kommune	
Van Van Tran	
Røykenveien 342 A	
Heggedal	
Tilbygg garasje	Fasader
Fl. var2 b3	1:100 12/9 2006
