Hoffs gate 13, 3262 LARVIK

**TORSTRAND - 3 roms leilighet i
2. etasje med nyere kjøkken og
bad. Gode solforhold.**

Tilstandsrapport

- Leilighet i flermannsbolig
- Hoffs gate 13, 3262 LARVIK
- LARVIK kommune
- # gnr. 3020, bnr. 787
- # Andelsnummer 9

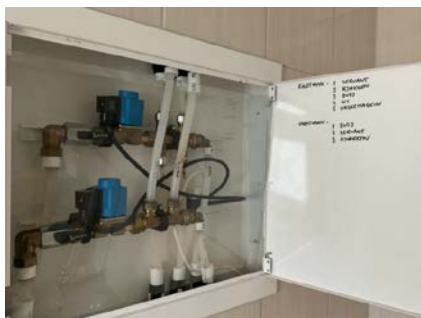
På vegg i bad finnes koblingsskap for rør-i-rør-system. Skapet er drenert til rom med sluk – dette medfører at prinsippet med systemet ivaretas i skapet ved en eventuelle lekkasjer.

Foto av koblingskap for rør-i-rør-system

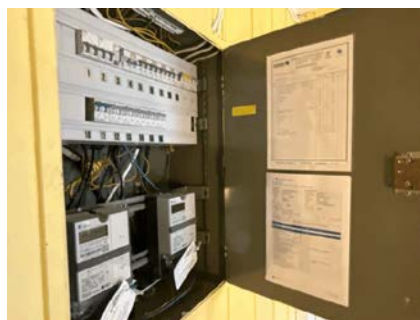
Foto av felles sikringskap i gang
