Ragnhilds vei 11A, 1473 LØRENSKOG

# Tilstandsrapport

Befaringsdato: 10.09.2024

Rapportdato: 17.09.2024

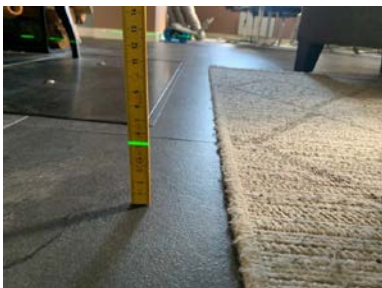
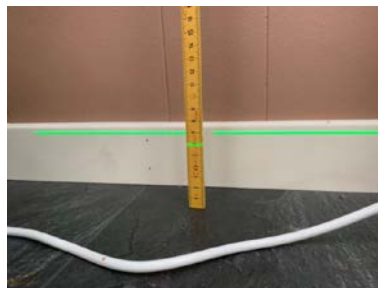
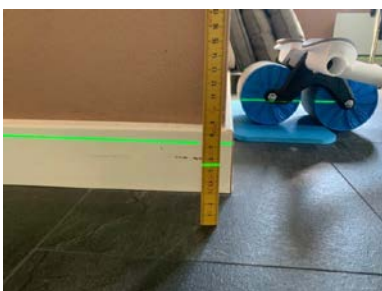
- Målt høydeforskjell på mellom 10 - 20 mm innenfor en lengde på 2 meter. Tilstandsgrad 2 gis med bakgrunn i standardens krav til godkjente måleavvik.
- Målt høydeforskjell på over 15 mm gjennom hele rommet. Tilstandsgrad 2 gis med bakgrunn i standardens krav til godkjente måleavvik.

- For å få tilstandsgrad 0 eller 1 må høydeforskjeller rettes opp. Det vil imidlertid sjelden være økonomisk rasjonelt som et enkeltstående tiltak i en bolig som dette. Dersom boligen en gang skal renoveres, kan man vurdere slike tiltak.

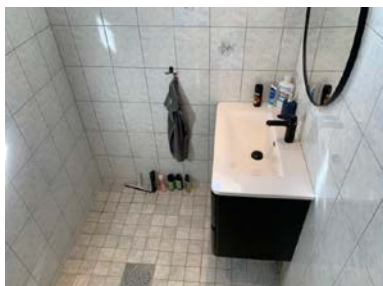
Oversiktsbilde

#### Generell

Antatt aktuell byggeforskrift er tekniske forskrifter i perioden 1997-2010. Dokumentasjon: ingen dokumentasjon.

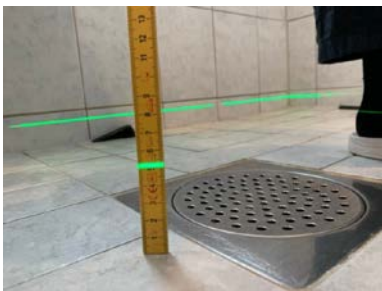
- Det er påvist avvik i krav til høydeforskjell/fall-løsning på våtrommet.

Det er påvist fall på gulv til sluk ved stikkontroll, men avviker fra dagens krav.

Det gjøres oppmerksom på forholdene. Enkelte områder med noe ujevn flislegging så det kan muligens bli liggende noe vann.

Fall til sluk, men under dagens krav.

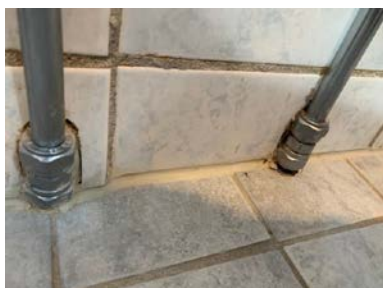
Ingen tegn til rørmansjetter eller at membran er ført opp over gulv

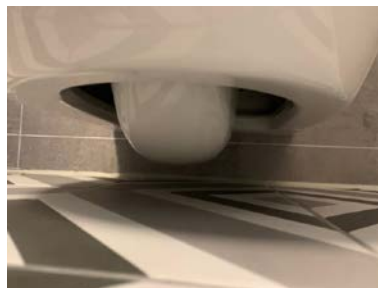
Mangler hull for å synliggjøre lekkasjevann fra sisternen.
