Velkommen til Dælenenggata 40D - en lys og innbydende 3-roms med balkong, beliggende i byggets 4. etasje.

## Dælenenggata 40D

# Tilstandsrapport

## BOLIGBYGG MED FLERE BOENHETER

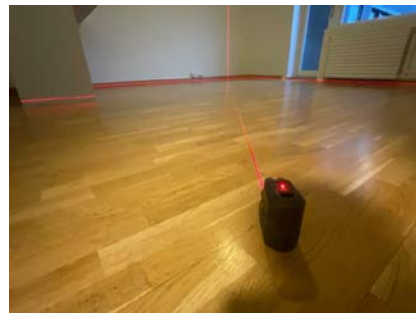
- Det er målt høydeforskjell på mellom 15-30 mm gjennom hele rommet. Tilstandsgrad 2 gis med bakgrunn i standardens krav til godkjente måleavvik.
- Målt høydeforskjell på over 30 mm gjennom hele rommet. Tilstandsgrad 3 gis med bakgrunn i standardens krav til godkjente måleavvik.

Nivellering stu/kjøkken, avvik ca. 30 mm gjennom hele rommet

- For å få tilstandsgrad 0 eller 1 må høydeforskjeller rettes opp. Ytterligere undersøkelser må foretas for å få kartlagt omfanget for utbedring.

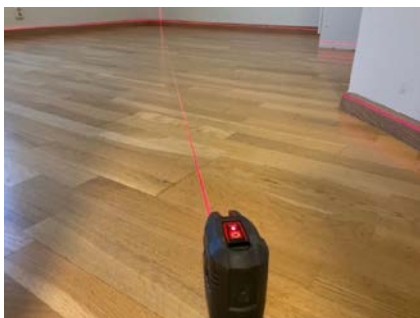
Nivellering soverom, avvik ca. 15-30 mm

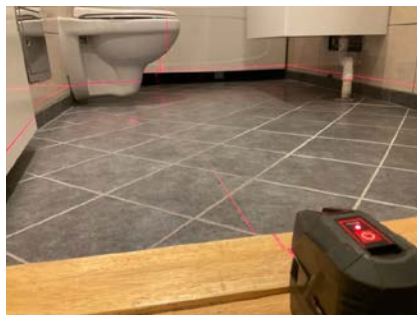
- Det er påvist at flisfuger har riss/sprekker.
- Det er påvist at høydeforskjell fra topp slukrist til gulv/synlig topp membran ved dørterskel er mindre enn 25 mm.
- Det er påvist at noen fliser har bom (hulrom under).

- Våtrommet fungerer med dette avviket.
- Gjennomføre ytterligere undersøkelser og foreta utbedring av skade.
- Fuger bør skiftes ut.

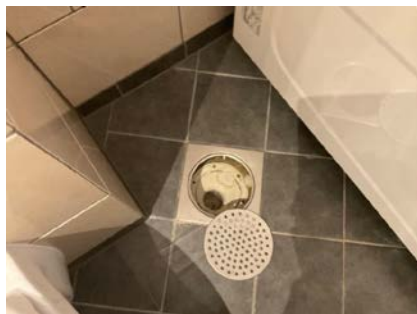
### 4 ETASJE > BAD/WC

## TG 2 Sluk, membran og tettesjikt

- Overvåk tilstanden jevnlig. For å få tilstandsgrad 0 eller 1 må tettesjiktet skiftes ut, men tidspunktet for når dette er nødvendig er vanskelig å si noe om.
