**VERDITAKST**

**SMÅBRUKET**

**Engebakken, Kaptein Dreyers veg 1093,  
2280 Gjesåsen.**

**Gnr. 41 Bnr. 17 og Gnr.39 Bnr.560**

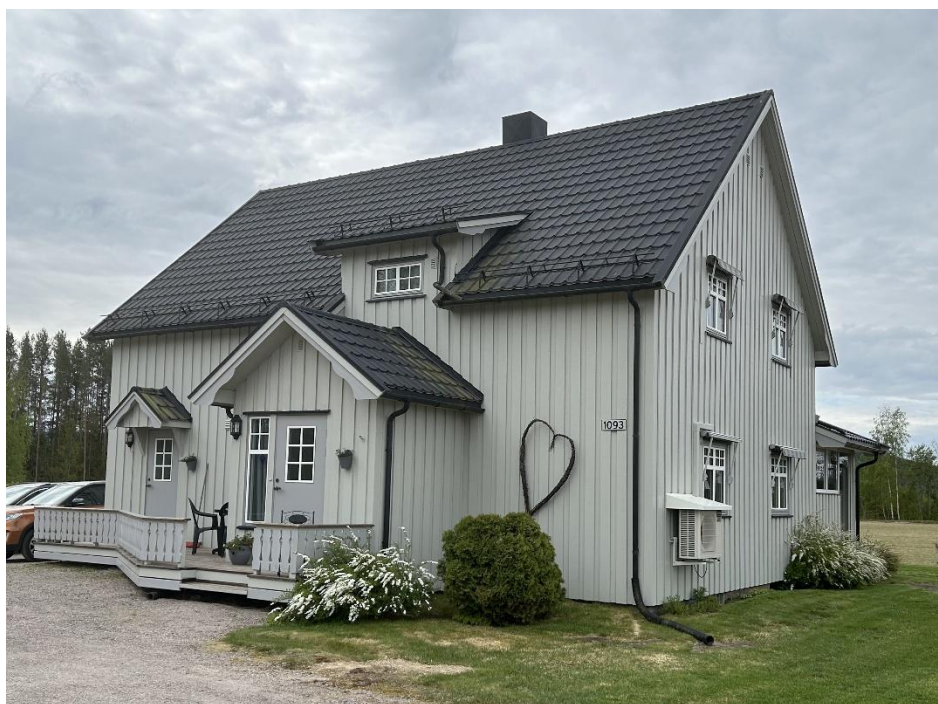
## **Våningshus.**

Våningshus i en og en halv etasje med kjeller og sidebygget innglasset hagestue i en etasje. Balkonger ved begge innganger og på husets sydside med adkomst fra hagestue. Bygget er reist med grovstøpte gulv i kjeller. Grunnmurer er forskjellig, deler med innvendig pusset tresnitt varierende kvalitet.

Yttervegger i bindingsverk med utvendig stående tømmermannskledning og innvendig plate- eller panelkledning, kledninger tilpasset rommenes bruk.

Stedsbygget sperretak med oppløft og arker for innganger i første etasje, tak i vinkel ut over hagestue, alt er tekket med undertak og derover profilerte metallplater, steinetterligning.

*Huset er oppgradert over tid og fremstår som godt vedlikeholdt på overflater, alder tatt i betraktning.*

*Huset vurderes som godt vedlikeholdt utifra alder, men ikke tilfredsstillende etter dagens krav og bestemmelser.*

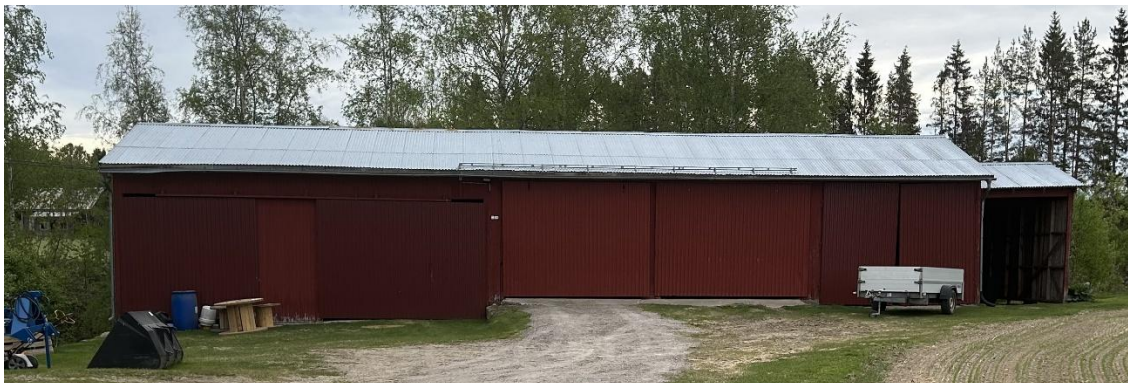
## **Driftsbygning m/sidebygg.**

*Ombygget eldre driftsbygning, nå ombygget til redskapsbygg og med korntørke som ikke har vært benyttet på mange år med tippesjakt, korntørke og redskapsrom. Bygget i jordtomt med betongfundamenter og støpte gulver i flere høyder på hovedplan. Betongmurer og betongpilarer for overliggende yttervegger. Yttervegger i grovt bindingsverk med enkel utvendig kledning, skader på bakvegg av bygget.*

*Stedsbygget sperretak er tekket med bølgeblikkplater, sidebygg med samme tekking, men i enkel utførelse. Metalltakrenner med nedløp kun på side mot tunet.*

*Det er innlagt elektrisk kraft til bygget, men ikke vann. Eiendommens elektriske måler er plassert her. Det er støpt dekke over tidligere gjødselkjeller. Hovedplan med redskapsrom med adkomst fra skyveporter på langvegg og to-fløyet labankport. Korntørke er ikke verdsatt i taksten. Gjennomgang av bygget med bygningskyndig anbefales før kjøp.*

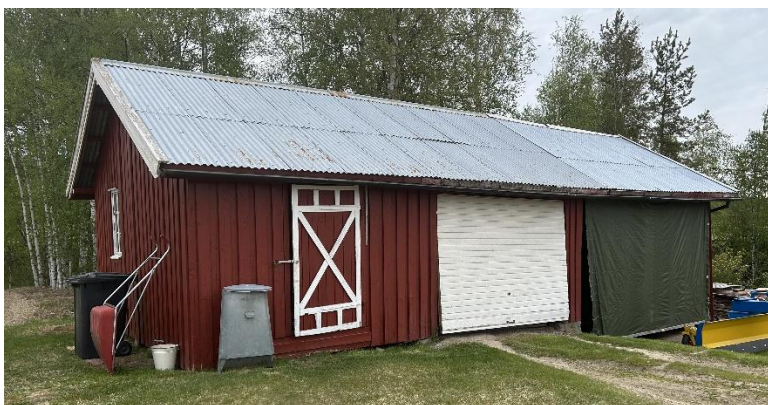
## **Garasje/uthus.**

*Bindingsverksbygg på betongpilarer med trebjelkelag og tregulv i del av planet, en lavere del er med jordgulv. Yttervegger med stående tømmermannskledning utvendig og innvendig panelkledning i del av bygget. Plassbygget labankdør til bod, vippeport til garasje og presseningsport på lager. Stedsbygget sperretak er tekket med bølgeblikk og med*

metall takrenner med nedløp. Bygget har normalt vedlikehold, hensyntatt alder.  
Enkel oppdeling til bod, garasje og lagerareal. Det er innlagt elektrisk kraft til bygget.  
Byggepris settes til kr.600.000, - nedskrevet med 80 % grunnet standard, alder og brukbarhet  
for landbruk, settes nedskrevet gjenanskaffelsespris til kr. 120.000, -
