Ulåsveien 7, 3258 LARVIK

**Byskogen - Pen 3 roms leilighet i  
2. etasje med fin beliggenhet -  
Solrik balkong - Nyere flislagt bad**

# Tilstandsrapport

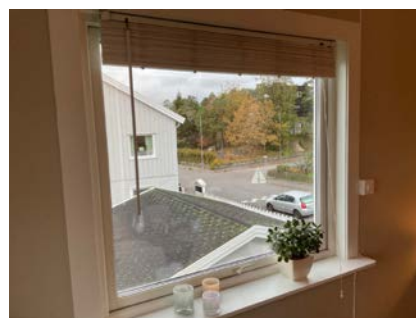
Stuevindu

Bygningen har malte trevinduer med toppsving, aluminiums utside, 2-lags glass, luftespalte og påmonterte persienner.

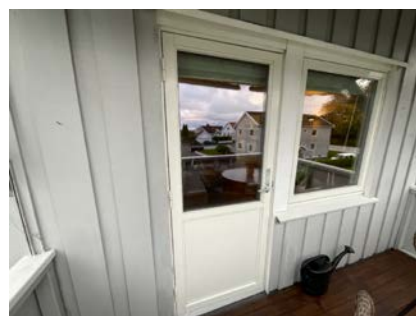
Balkongdør

Bygningen har malt balkongdør i tre med aluminiums utside og glassfelt med to-lags glass.

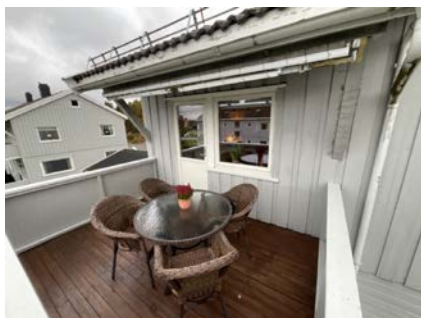
Balkong

Økt fare for råte og videre forvitring av treverket.

Manglende sikkerhet i henhold til dagens krav til rekkverkshøyde.

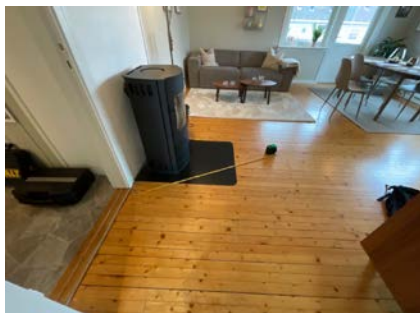
Høydeforskjell i stuen

Tilstandsgrad 3 gis med bakgrunn i standardens krav til godkjente måleavvik.

Det er også registrert sprekker mellom gulv og gulvlist i stuen og på soverommene, samt sprekk mellom stålplate under ovnen og pipa.

Risiko for videre sprekkdannelse og redusert komfort i rommene.

Avvikene overskrider anbefalte toleranser i henhold til dagens regelverk for planhetsavvik på gulv.

Knirk og sprekker kan eventuelt utbedres ved å etterfest eller skifte ut gulvbord, vurder utbedring av lister.

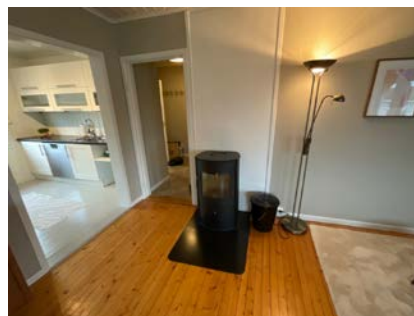
Vedovn og pipe i stuen

- Det er påvist sprekker og/eller riss i pipe.

Tilstandsgrad 2 er gitt fordi det er registrert riss i pipa bak ovnen i stuen.

Risiko for videre sprekkdannelse og lekkasje av røyk eller sot.  
Mulig redusert brannsikkerhet og forkortet levetid på pipa.

Risset bør utbedres og tettes med egnet pipe- eller murmørtel.  
Det anbefales kontroll av pipa for å sikre at den er tett og forskriftsmessig.

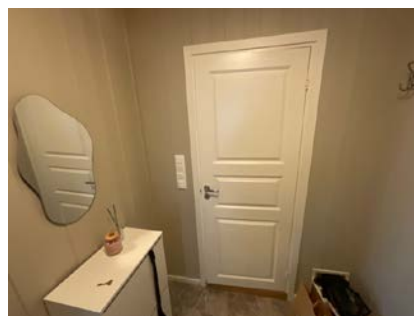
Baderomsdør

Innvendig har boligen malte glatte dører til soverommene og til baderommet er det en malt fyllingsdør med tre speiler montert samtidig med oppgraderingen av baderommet i 2018.

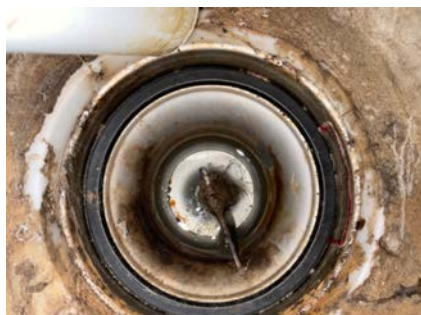
Sluk på baderom

Det er nyere stålsluk og smøremembran med ukjent utførelse på baderommet.

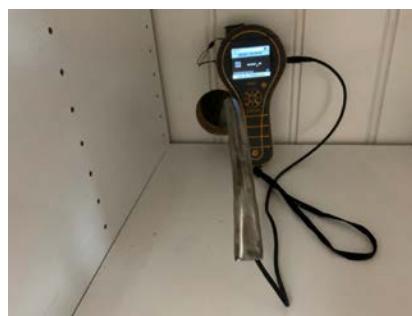
Hulltaking i kjøkkenskap

Jeg har foretatt hulltaking, i kjøkkneskapet, i tilliggende konstruksjon uten å påviste fukt inne i konstruksjonen.

Hulltakingen er gjort på en tilfeldig plass i våtrommet, hvor det er sannsynlig at det kan være fuktighet, sett opp mot fuktbelastningen i rommet.

Jeg kan ikke gi noen absolutt garanti for de andre veggene i rommet.

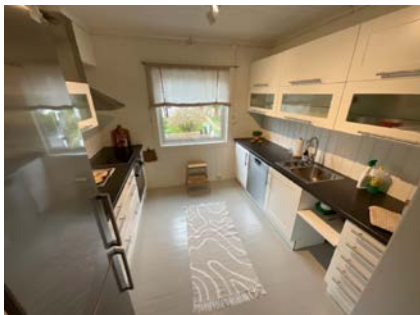
Kjøkken

- Det er påvist skader på overflater/kjøkkeninnredning utover normal slitasjegrad.

Tilstandsgrad 2 er gitt fordi benkeplaten har svelling som følge av fuktighet. Skapdøren under oppvaskkummen og døren i hjørnet ved stekeovnen har malingsavflassing. Det er glipper i sokkelen under benkeskapene i utvendig hjørne, og det mangler gulvlist i det åpne feltet til høyre for oppvaskkummen.

Økt risiko for fuktinntrenging og videre nedbrytning av kjøkkeninnredningen.  
Estetisk forringelse og redusert levetid på overflater og innredning.

Sifte eller utbedre skadede fronter, benkeplate og sokkel.  
Montere manglende gulvlist og kontrollere tetting rundt vannkilder for å hindre videre fuktskader.
