Velkommen til Arups gate 2A!

| Tilstandsrapport ..... | 36 |

## Brannteknisk tilstandsvurdering

## Tilstandsrapport av skorstein.

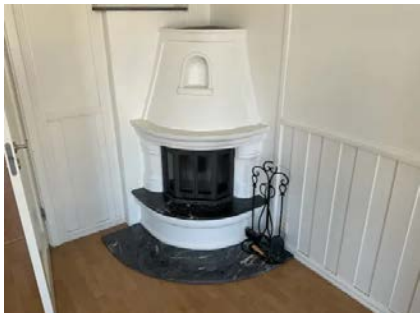
## 6.3 Ildsted/Skorstein innvendig i boligen

Type pipe

Tegl

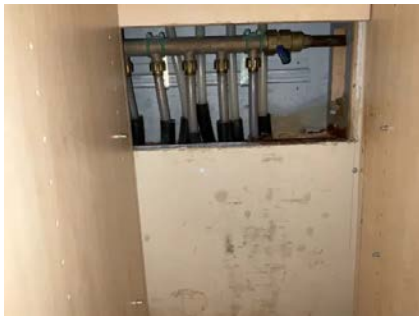
## 6.7 Vannledninger

| Type anlegg | Kobber, Rør i rør system |
| Det er delvis kobberør og rør i rørsystem. | |

Det anbefales å montere skapdør og tilfredsstillende avløp fra fordelerskapet.

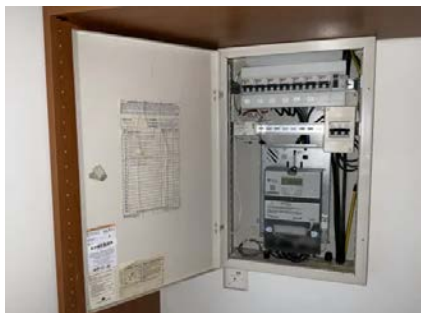
## 6.8 Elektrisk

Boligen har et eldre elanlegg uten dokumentasjon. Det bør gjennomføres en utvidet el-kontroll av en kvalifisert elektrofaglig person, og nødvendige tiltak vurderes deretter.

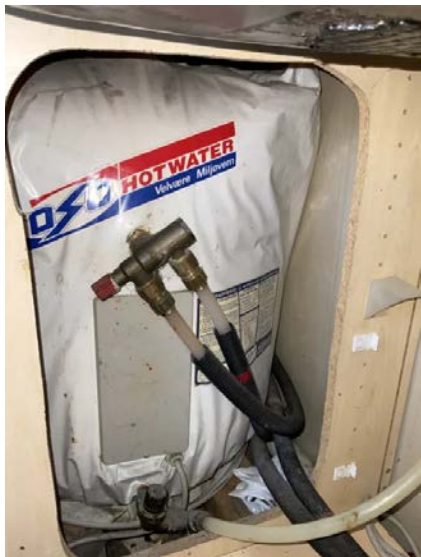
## 6.9 Varmtvannsbereder

Plassering bereder

Kjøkkenbenk

Bereder er plassert i tørt rom, og er ikke lekkasjesikret med automatisk vannstoppeventil.

En utskifting av bereder som følge av oppnådd alder/( over 20 år) er påregnelig.

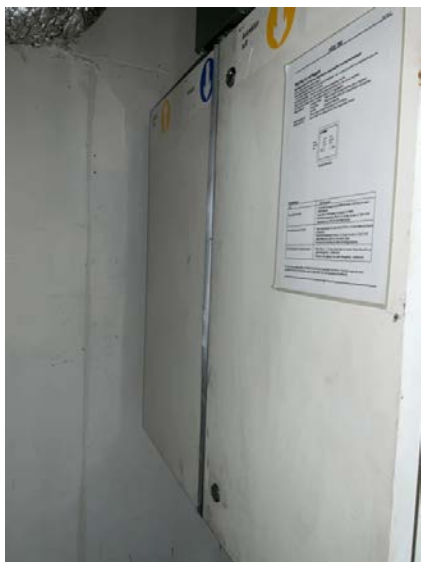
## 6.10 Ventilasjon

Type ventilering

Mekanisk avtrekk

Ventilasjonsanlegget har hatt årlig service gjennom Danitek.

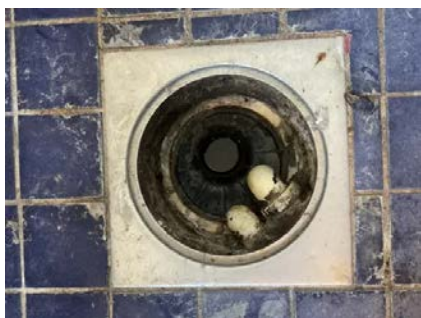
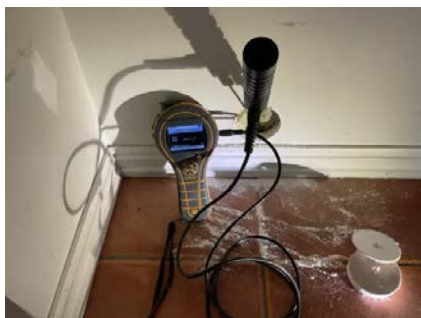
## 6.11 Våtrom: Bad/wc

Dør er plassert i våtsone. Det er fuktskade nederst på dørkarmen.

Liten svelleskade nederst på døren til badet.

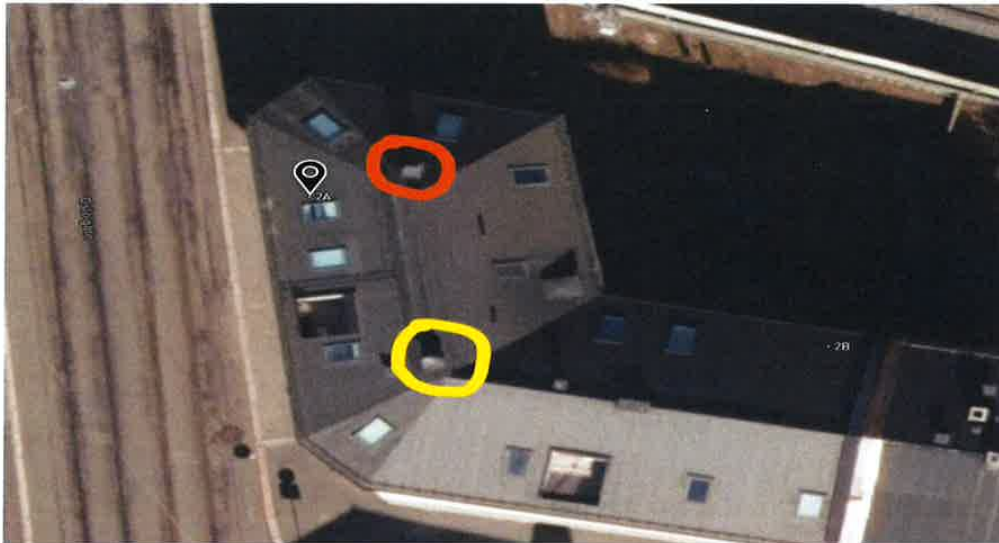
## Observasjoner

Under videoinspeksjonen ble det observert følgende

Pipe gul: <https://youtu.be/esdZKAPz71I>

- Pipeløp rød bør feies, og sotluken renses og kontrolleres.
- Pipe Gul bør ikke tas i bruk inntil røykrør (7,5m) utbedres.
- Sotluker må kontrolleres og renses. Det skal være mulig å ta ut sot. Sotluka skal enkelt kunne åpnes og lukkes, må ikke mures eller males igjen.
