# Pen og innbydende 4-roms endeleilighet med tre romslige soverom, flott bad og solrik balkong.

### **Salgsoppgavedato**

24.06.2025

Andelsleilighet  
Olea Crøgers veg 6B  
3723 Skien

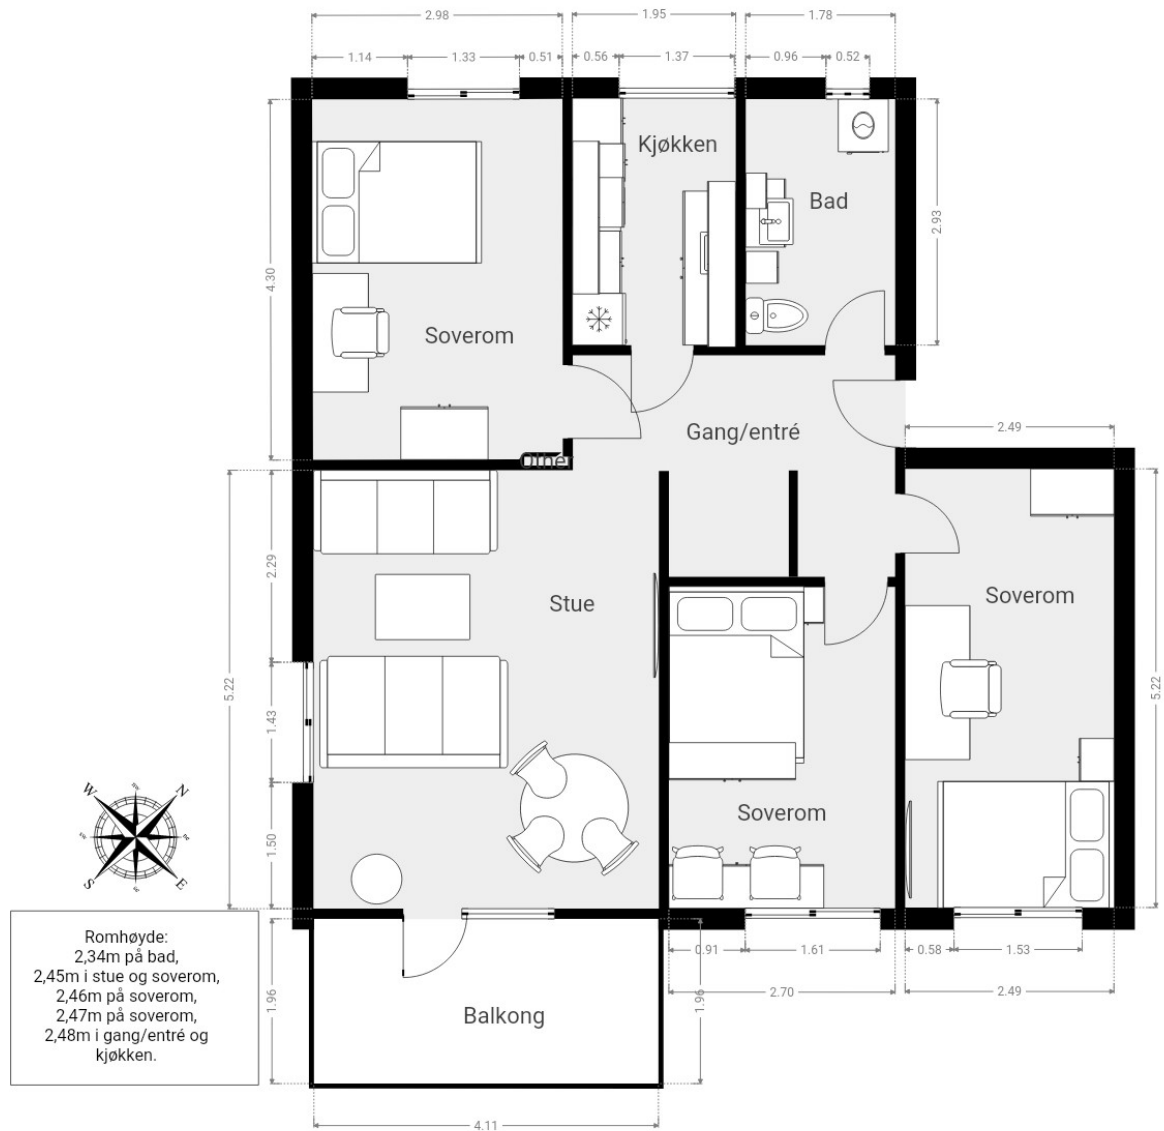
# Plantegning

Plantegningen er utarbeidet av Søre Taksering AS for bruk i salgsoppgaven, og er ment som en illustrasjon av boligens planløsning. Tegningen er ikke målsatt og er ikke ment å gi eksakte mål eller arealberegninger.

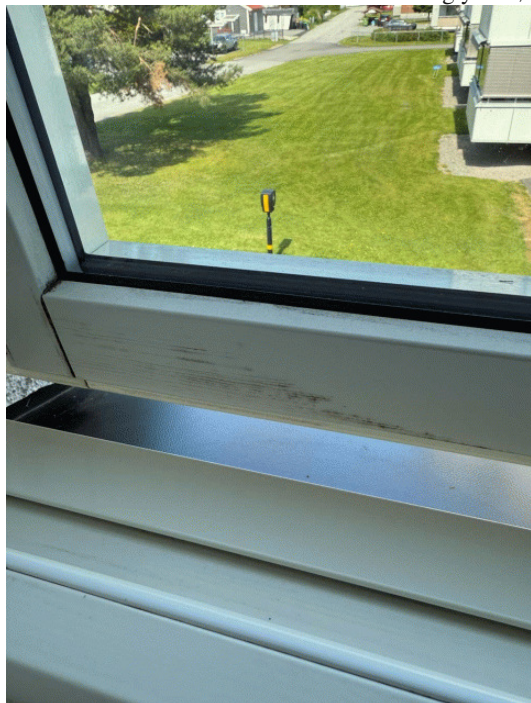
Vinduene ble visuelt kontrollert ved stikkprøver og fremstår i normalt god stand. Det ble ikke avdekket skader, vesentlig slitasje eller punkterte glass som påvirker funksjon. Det bemerkes noe soppdannelse i enkelte vinduer, trolig som følge av høy luftfuktighet og utilstrekkelig luftutveksling. Det anbefales bedret ventilasjon og jevnlig rengjøring for å redusere fuktbelastningen og forhindre videre vekst.

TG2 vurderes grunnet soppdannelser på enkelte vinduer.

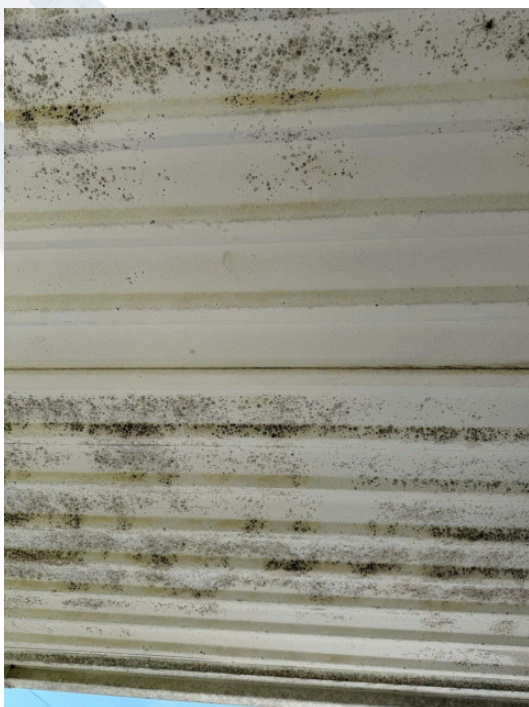
## 5. Balkonger, verandaer og lignende

### TG 2 5.1 Balkonger, verandaer og lignende

Det er påvist skader, slik som avskalling, deformasjoner, riss, sprekker, råteskader og/eller rust på overflater, se under.
