Auragata 24A, 6600 SUNNDALSØRA

**Toppleilighet med balkong og flott utsikt med fjordgløtt! Fjernvarme, v.vann og bredbånd inkl.!**

# Tilstandsrapport

Befaringsdato: 09.10.2025

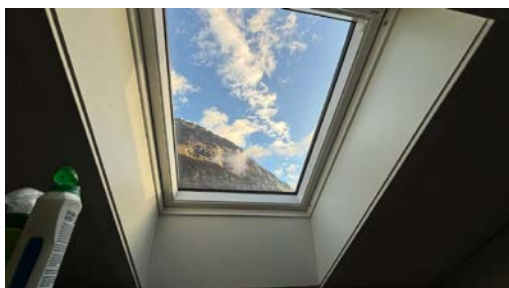
Leiligheten har to takvinduer av nyere dato med 2-lags isolerglass.

Merknad: Det ble observert merker som kan tyde på tidligere fuktpåvirkning ved soveromsvindu. Ingen tegn til aktiv fukt eller våte overflater ved befaringstidspunktet og fuktsøk.

Takvindu på kjøkkenet og soverommet

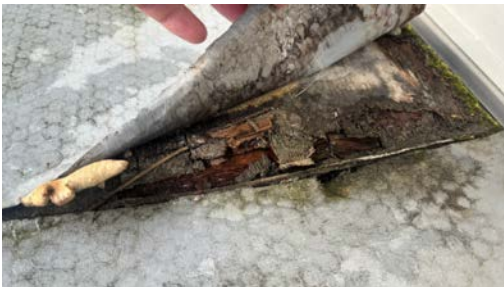
- Det er påvist fukt-/råteskader i konstruksjonen.
- Rekkverket er for lavt i forhold til dagens krav til rekkverkshøyder.
- Tekkingen på balkong/terrasse har utettheter.

Råteskader på treverk under dekke

- Tekkingen må skiftes/utbedres.
- Råteskadet trekledning må skiftes ut.
- Det er ikke krav om utbedring av rekkverkshøyde opp til dagens forskriftskrav.

Den eksisterende PVC-folien må fjernes for å få tilgang til og fjerne råteskadet trevirke under. Det anbefales at balkonggulvet bygges opp igjen over betongdekket med egnede, fuktbestandige materialer som sikrer god holdbarhet og drenering.

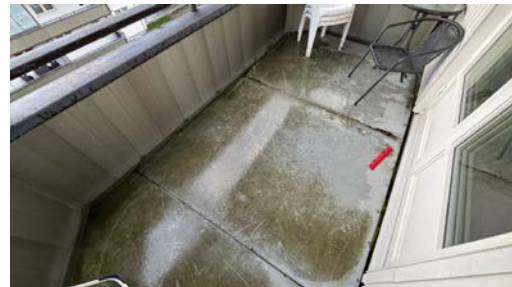
PVC-folien er svært slitt

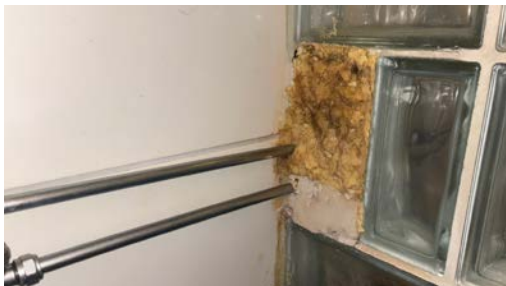
Glassbyggerstein er fjernet for rørføringer, og området er tettet med byggskum

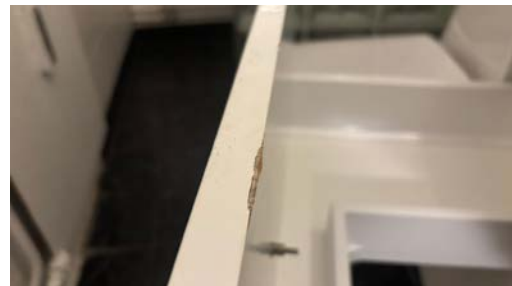
Det er registrert en mindre skade på skuffeseksjonen. Skaden vurderes å være kosmetisk og påvirker ikke tilstandsgraden.

Liten skade på skuffeseksjonen

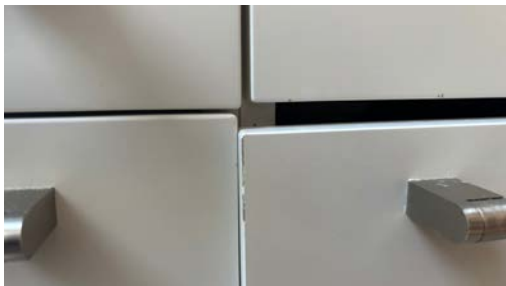
- Det er påvist skader på overflater/kjøkkeninnredning utover normal slitasjegrad.

Døren under vasken treffer skuffen

- Det må påregnes lokal utbedring/utskiftning.

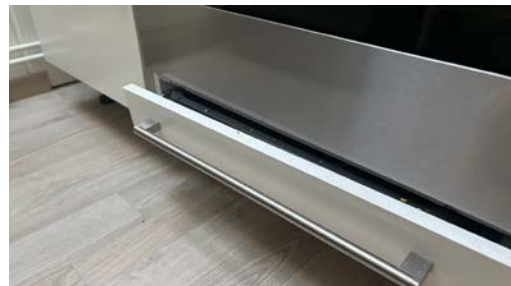
Skuffen under stekeovnen er vanskelig å lukke

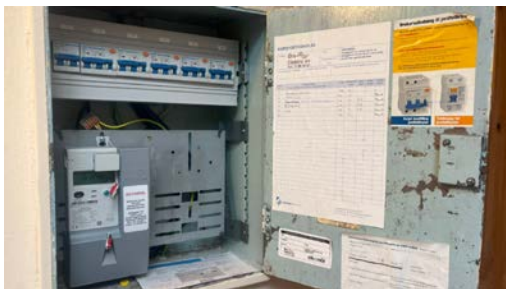
Det elektriske anlegget er vurdert basert på visuell observasjon, da takstingeniøren ikke har elektrofaglig kompetanse. Anlegget fremstår som velfungerende, og det er ikke registrert synlige avvik ved befaringen.

Sikringsskapet er plassert like utenfor leiligheten i fellesarealet

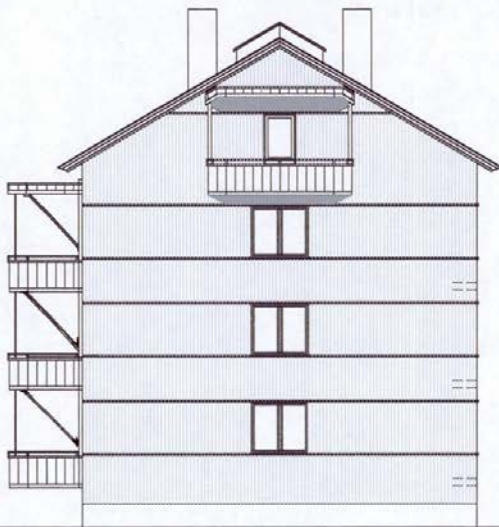
FØR INNGLASSING AV ENDEVEGGER PÅ BALKONGER

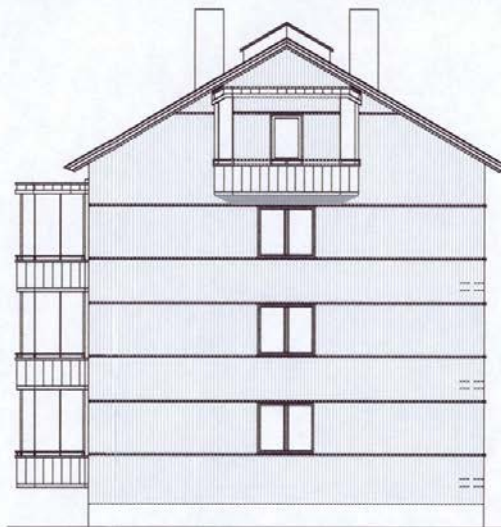
ETTER AT ENDEINNGLASSING AV BALKONGER ER UTFØRT.

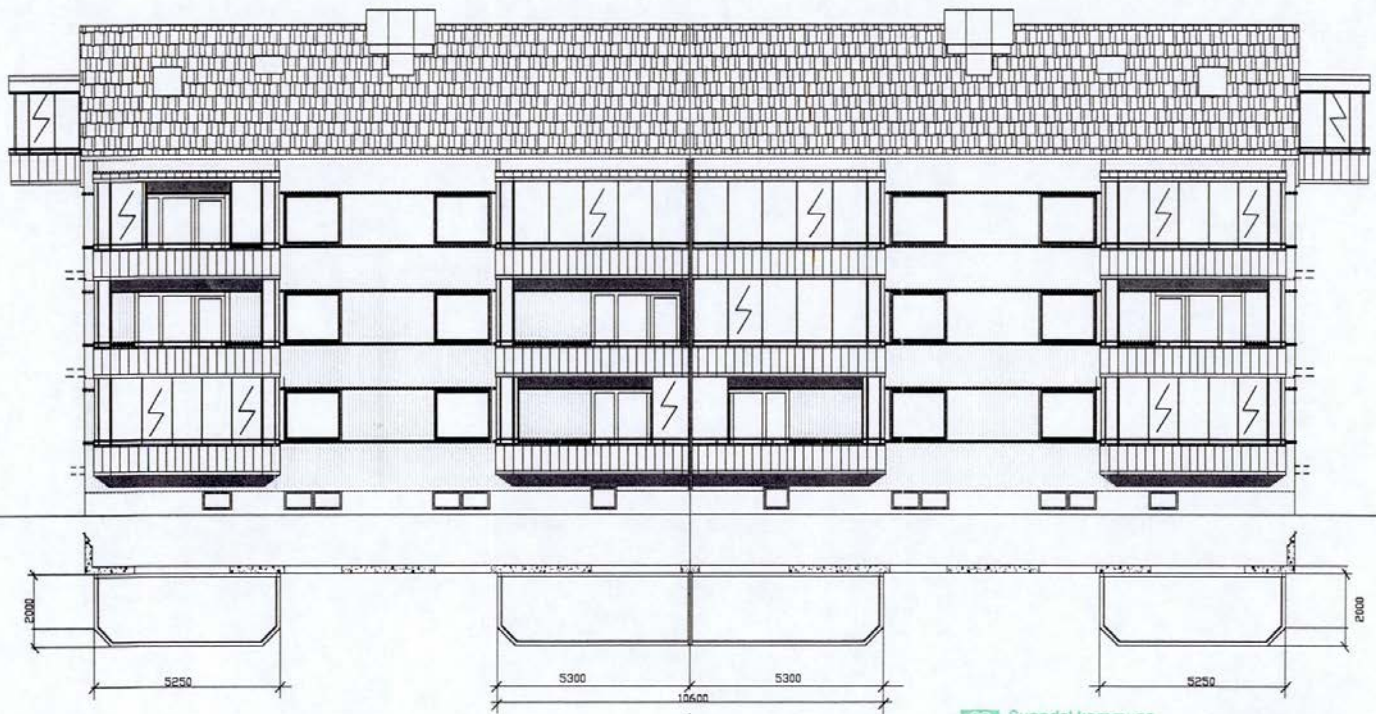
Vedh. E-2

ETTER INNGLOSSING AV ENDEVEGGER OG FØRTINNINGGLASSING AV NØEN AV BALKONGENE.  
VISER OGSÅ INNGLOSSINGEN I BRUK, VED AT DE SKYVES TIL SIDE VED BEHOV/ØNSKE.
