Ullevålsveien 108F, 0451 OSLO

**Lys og innholdsrik 3-roms med 2  
solrike balkonger | Garasjeplass  
m/ EL | Ettertraktet beliggenhet |  
Ingen dok. avgift**

# Tilstandsrapport

# Andelsnummer 15

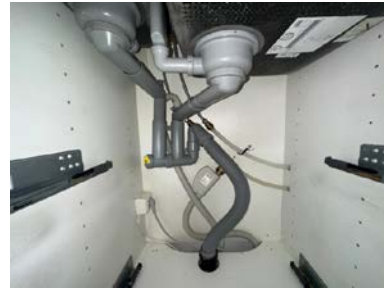
Rørøpplagg i kjøkkenbenk

Manglende varerør mot kjøkken er en ufullstendig løsning med bruk av rør i rør system. Varerør skal sikre mot eventuelle lekkasjer og føre vann tilbake i samlesakp på bad. Rørøpplagg på kjøkken bør sikres med en Waterguard/ lekkasjestopper, for å unngå eventuelle lekkasjer.

Det anbefales å montere Waterguard/ lekkasjestopper på vanninstallasjoner i rom uten sluk.
