Gartnersvingen 24D, 2032 MAURA

**Nyere 3-roms selveierleilighet i  
2.etasje | Attraktivt boligområde |  
Solrik balkong | Carport med  
elbil-lader.**

| Tilstandsrapport ..... | 28 |

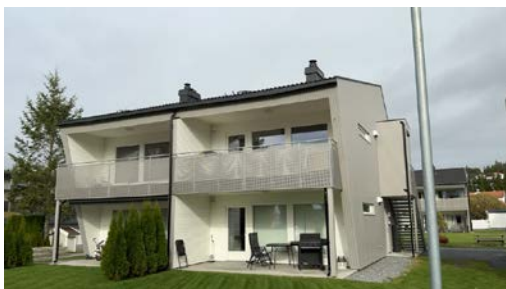
Taket er tekket med betongtakstein. Taktekkingen er besiktiget fra bakkenivå og innvendig i bolig da det ikke var godkjent sikringsutstyr for arbeid på tak på befaringen. Undertak er ikke vurdert da dette ikke var tilgjengelig for inspeksjon på befaringsdagen. Pipebeslag og andre gjennomføringer i taktekking er ikke kontrollert, dette anbefales på generell basis undersøkt. Gjennomføringer i taktekking er svake punkt og risikoen for skader er høy.

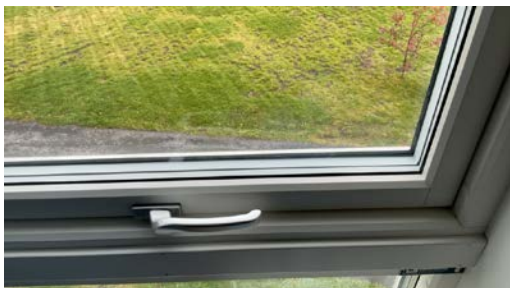
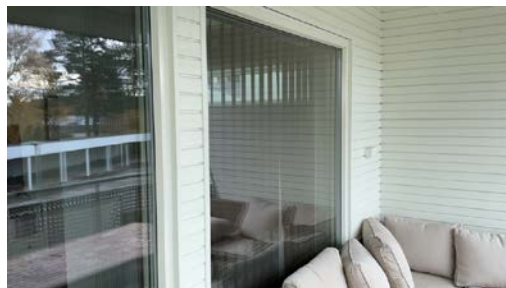
Trevinduer med 3-lags energiglass.

Besiktiget fra bakkenivå og innvendige rom. Det ble ikke observert eller opplyst om punkterte isolerglass. Pga. temperatur og lysforhold kan dette være vanskelig å oppdage.

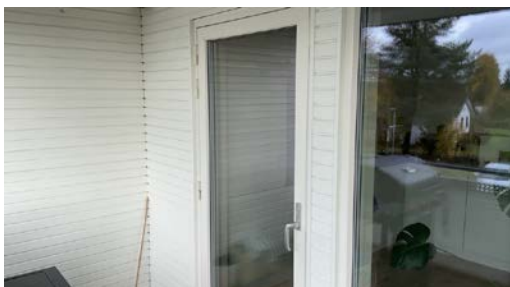
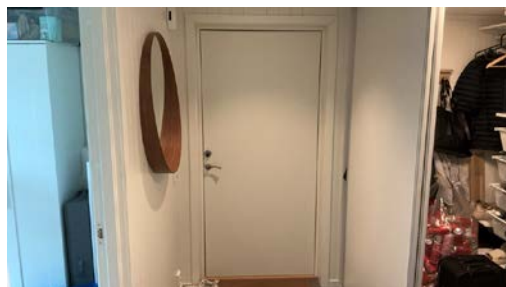
## TG 1 Dører

Ytterdør i treverk.

Balkongdør i treverk med 3-lags energiglass.

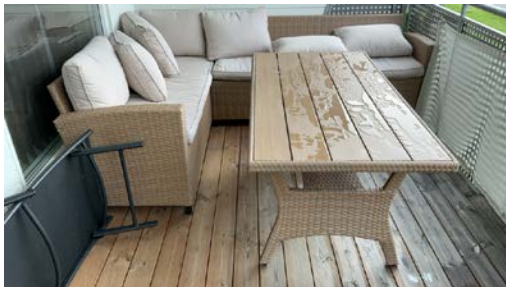
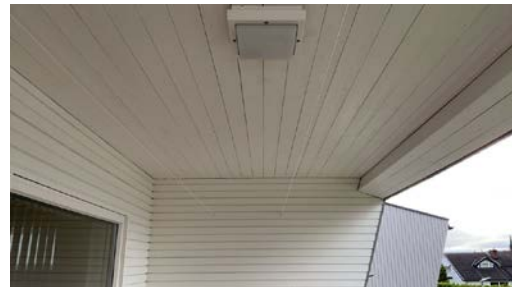
## TG 1 Balkonger, terrasser og rom under balkonger

Tak: Treverk.  
Vegger: Treverk.  
Rekkverk og håndlist i metall.

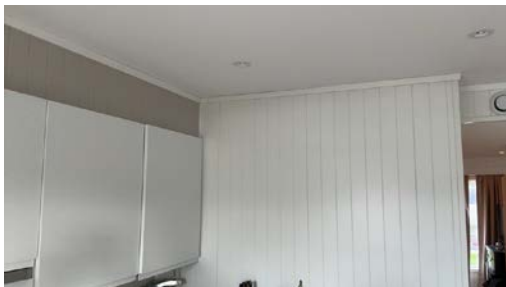
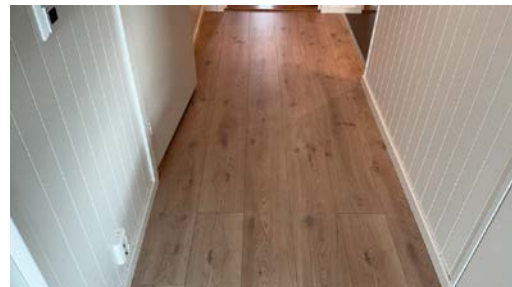
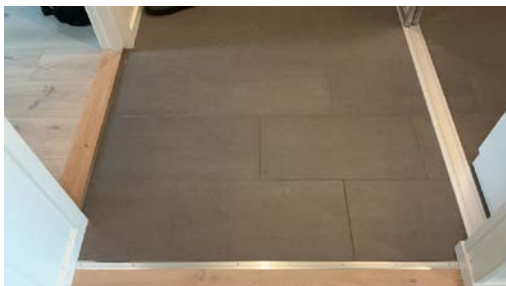
### TG 1 Overflater

Fuktmerker observert i tak i bod ved gang. Eier opplyser at dette er meldt inn som sak i 2025. Nærmere undersøkelser anbefales.

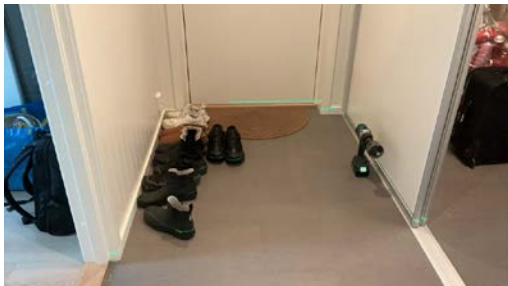
### TG 1 Etasjeskille/gulv mot grunn

Etasjeskille er utført i trekonstruksjoner, med påstøp. Opplyst av eier.

Skjevheter og høydeforskjeller i etasjeskillere er kontrollert med krysslaser. Det er ikke funnet nevneverdige avvik, kun mindre høydeforskjeller på ca. 5-15mm. er registrert ved stikkprøvekontroll. Lokale større avvik kan likevel påregnes. Dette er ikke unormalt i denne type boliger.

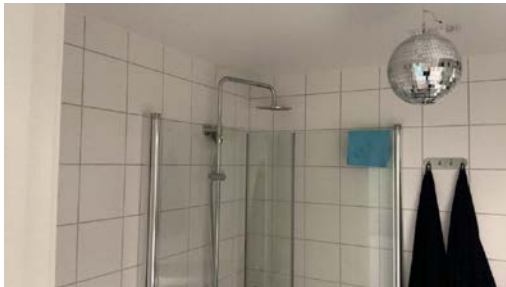
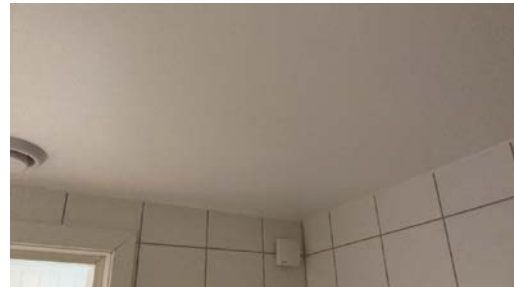
Himling: Malte plater.

Det dusjes direkte på gulv/vegg, noe som gir økt belastning på konstruksjonene. Ved enkle fuktsøk ble det ikke registrert verdier utover hva som forventes som normalt.

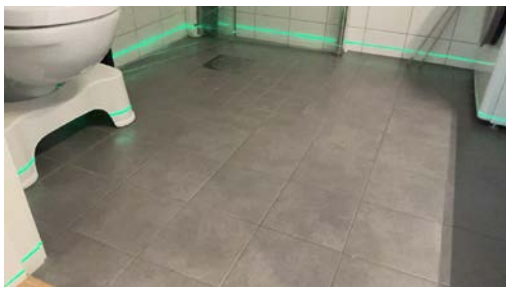
### 1 TG 1 Overflater Gulv

Gulv: Fliser, med varme.

Fallforhold på gulvet er målt og funnet tilfredsstillende. Det dusjes direkte på gulv/vegg, noe som gir økt belastning på konstruksjonene. Ved enkle fuktsøk registrerte jeg ingen unormale verdier.

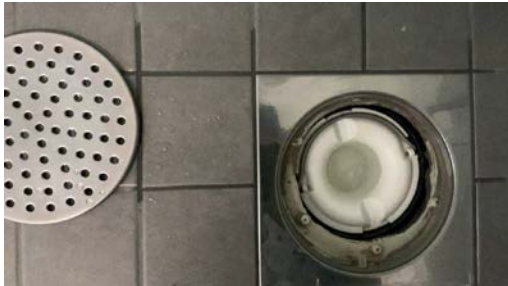
### 1 TG 1 Sluk, membran og tettesjikt

Plastsluk.

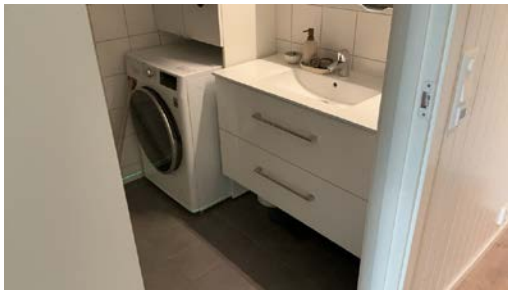
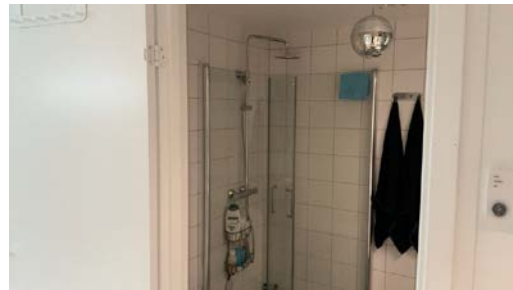
### ! TG 1 Sanitærutstyr og innredning

Baderomsinnredning med glatte fronter. Heldekkende servant med ett-greps blande batteri. Speilskap over med beslysning. Dusjhjørne med glassdører. Avsatt plass til vaskemaskin.

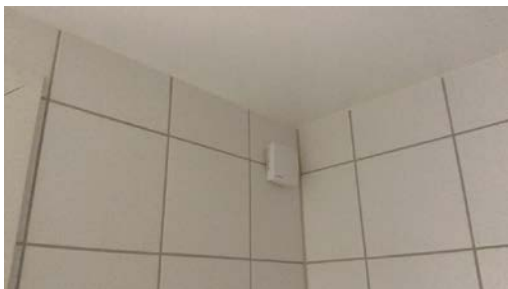
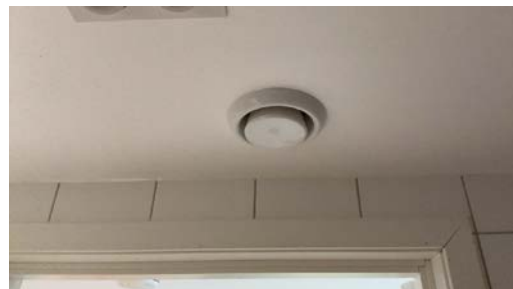
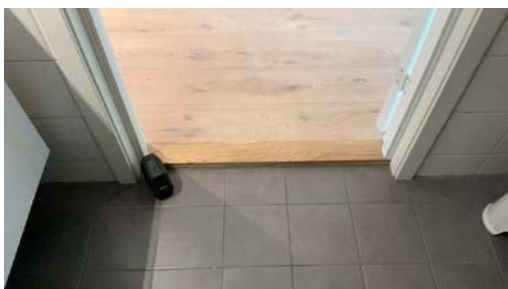
### ! TG 1 Ventilasjon

Balansert ventilasjon. Sensorstyrt avtrekk. Tilluft i dør.

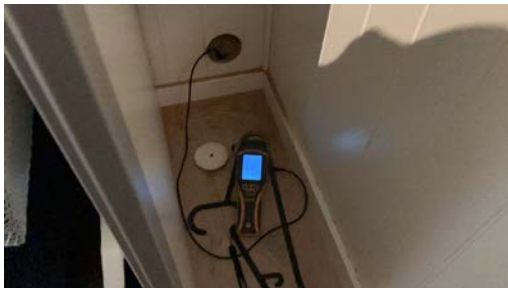
### TG 0 Tilliggende konstruksjoner våtrom

Hulltaking er foretatt og det er ikke påvist unormale forhold.

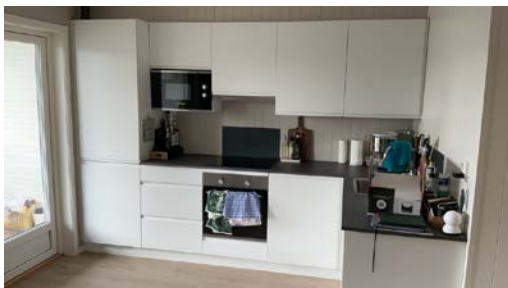
### TG 1 Overflater og innredning

Kjøkkeninnredning med glatte fronter. Laminert benkeplate. Nedfelt oppvaskkum i rustfritt stål med ett-greps blandebatteri. Integrert oppvaskmaskin, kjøleskap, microbølgeovn, stekeovn og koketopp.

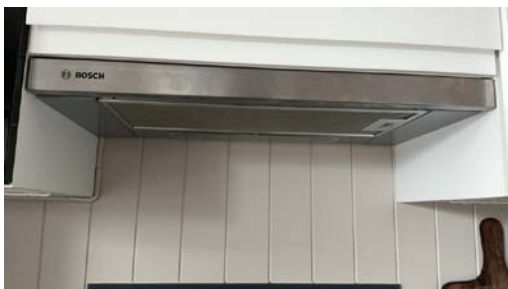
### TG 1 Avtrekk

Kjøkkenventilator er montert over komfyr.

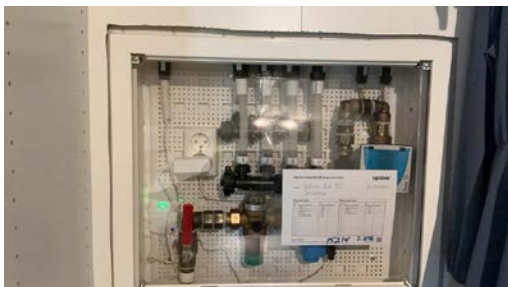
Synlige vannrør i: Plast, rør-i-rør.

Anlegget er ikke teknisk vurdert. Bygningssakkyndig er ikke VVS fagmann.

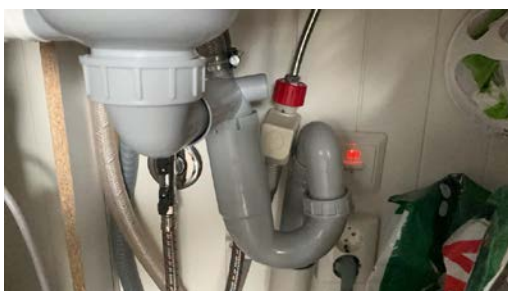
## TG 1 Avløpsrør

Synlige avløpsrør i: Plast.

Anlegget er ikke teknisk vurdert. Jeg er ikke VVS fagmann, kontakt rørlegger for evt. nærmere kontroll av anlegget. Bunnledningene og utvendige ledninger er nedgravd og ikke tilgjengelig for inspeksjon.

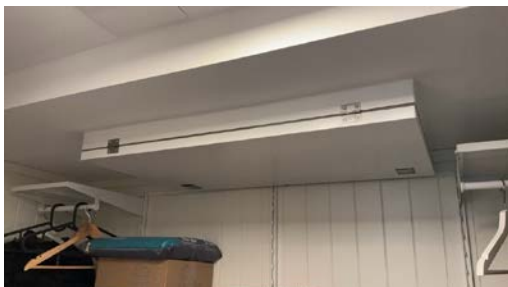
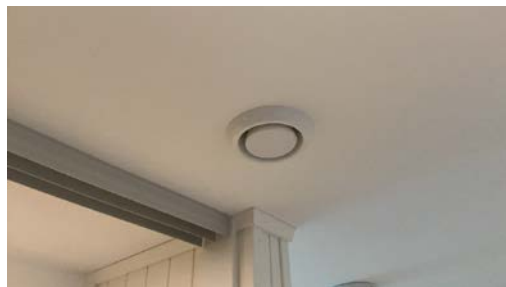
## TG 1 Ventilasjon

Ventilasjonen består av balansert ventilasjon. Vifter sørger for både tilførsel og avtrekk av ventilasjonsluften.

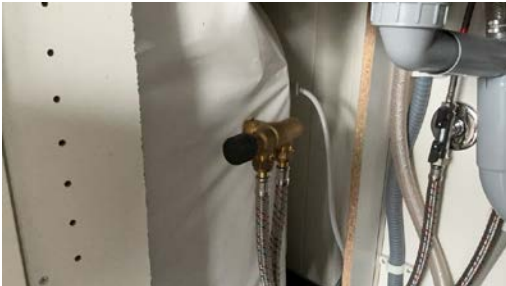
## TG 1 Varmtvannstank

Varmtvannsbereider på ca. 120 liter. Plassert i kjøkkenbenk. Waterguard er montert.
