# Strøken og oppgradert selveierleilighet i sentrum - Heis, takterrasse og alt du trenger rett utenfor

# Tilstandsrapport

# gnr. 150, bnr. 1335, snr. 89

Befaringsdato: 22.04.2025

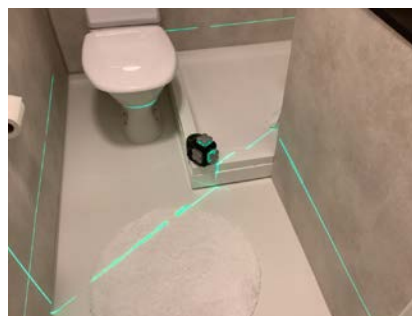
Det er etablert fall fra dørterskel mot gulvsluket der det gikk an å måle.

Kontroll av fallforhold til gulvsluket ble utført med Elma 360-linjelaser.

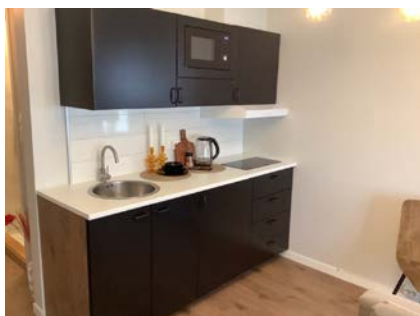
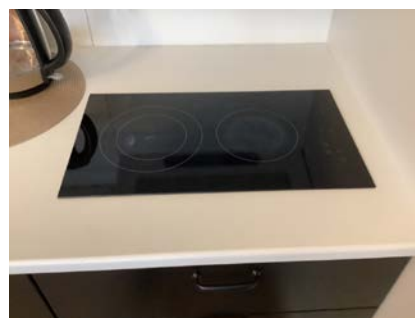
Sokkel bør festes/tilpasses.

Keramisk-plate topp er montert.

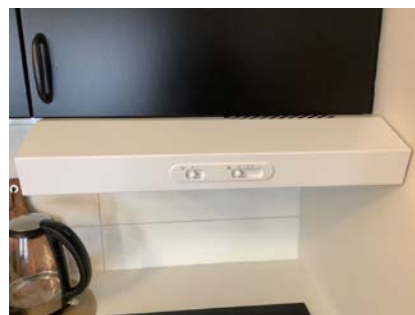
### 1 TG 1 Avtrekk

Ventilator er i bra stand.

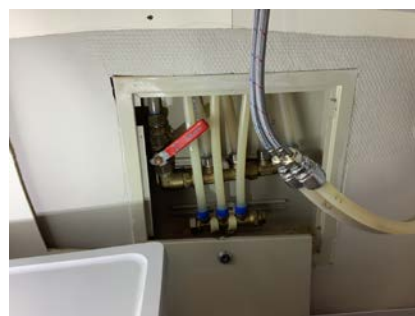
### 1 TG 1 Vannledninger

Røropplegget ligger rør i rør system.

Innvendig stoppekran er montert i fordelerskapet.

Fordelerskap til røropplegget er montert i kjøkkeninnredningen.

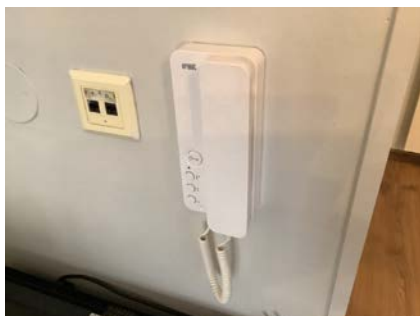
## ! TG 1 Andre installasjoner

Dørtelefon er montert.

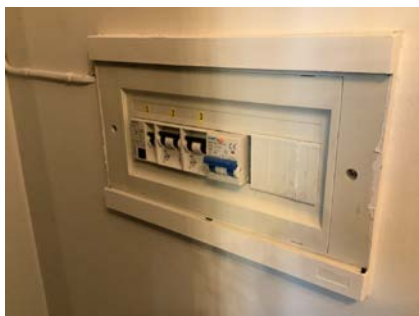
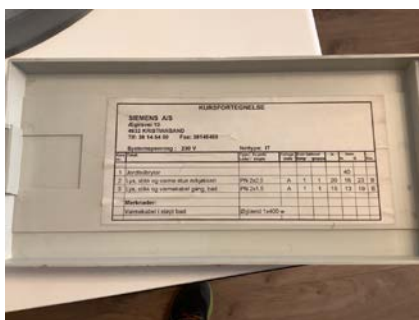
## ! TG 2 Elektrisk anlegg

1. Foreligger det eltilsynsrapport de siste 5 år, og det er ikke foretatt arbeid på anlegget etter denne, utenom retting av eventuelle avvik i eltilsynsrapport (dvs en el-tilsynsrapport uten avvik)?  
**Nei**

2. Når ble det elektriske anlegget installert eller sist gang totalt rehabilitert (årstall)? Med totalt rehabilitert menes fullstendig utskiftet anlegg fra inntakssikring og videre.  
**1998**
3. Er alle elektriske arbeider/anlegg i boligen utført av en registrert elektroinstallasjonsvirksomhet?  
**Ukjent**
4. Er det elektriske anlegget utført eller er det foretatt tilleggsarbeider på det elektriske anlegget etter 1.1.1999?  
**Ukjent**
5. Foreligger det kontrollrapport fra offentlig myndighet – Det Lokale Eltilsyn (DLE) eller eventuelt andre tilsvarende kontrollinstanser med avvik som ikke er utbedret eller kontrollen er over 5 år?  
**Nei**
6. Forekommer det ofte at sikringene løses ut?  
**Nei**
7. Har det vært brann, branntilløp eller varmgang (for eksempel termiske skader på deksler, kontaktpunkter eller lignende) i boligens elektriske anlegg?  
**Nei**

10. Er det tegn på at kabelinnføringer og hull i inntak og sikringsskap ikke er tette, så langt dette er mulig å sjekke uten å fjerne kapslinger?  
**Nei**
11. Finnes det kursfortegnelse, og er den i samsvar med antall sikringer?  
**Ja**
12. Foreta en helhetsvurdering av det elektriske anlegget, dets alder, allmenne tilstand og fare for liv og helse. Bør det elektriske anlegget ha en utvidet el-kontroll?  
**Ja Da det ikke foreligger noen dokumentasjon bør det elektriske anlegget ha en utvidet elektrisk kontroll.**
