**Rekkevik- 3 roms endeleilighet i  
1. etg. med romslig terrasse  
- garasje - attraktivt område**

# Tilstandsrapport

Befaringsdato: 09.05.2025

Rapportdato: 19.05.2025

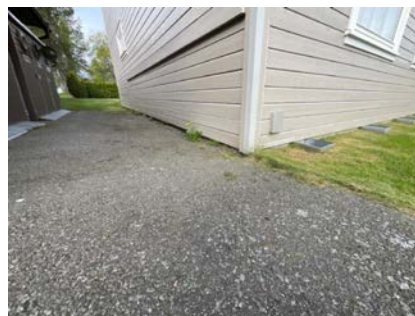
-Vurdering av avvik: Bordkledning går stedvis nesten helt ned i terreng. Tilstandsgrad to er gitt fordi utvendig kledning går nesten helt ned til terreng.

Bordkledning tett på terreng

Unngå høyt gress og vedlikehold bordkledningen hyppig vil forlenge levetiden på bordkledningen.

Tilstandsgraden forbedres hvis avstanden økes til mer enn 15 cm over terrenget.

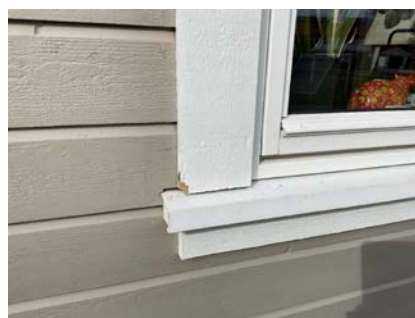
-Vurdering av avvik: Karmene i vinduer er slitte og det er sprekker i trevirket. Tilstandsgrad to er gitt fordi livsverk rundt stuevinduet og soveromsvinduet mot gaten trenger vedlikehold og utskifting.

- Karmene i vinduer er slitte og det er sprekker i trevirket.

Soveromsvindu mot gaten

- Det må foretas lokal utbedring.

Vinduet er velfungerende med dette avviket, men ny eier kan forbedre tilstandsgraden ved å pusse opp/skifte utvendig listverk.  
Dette er ansvar som normalt ligger til borettslaget.

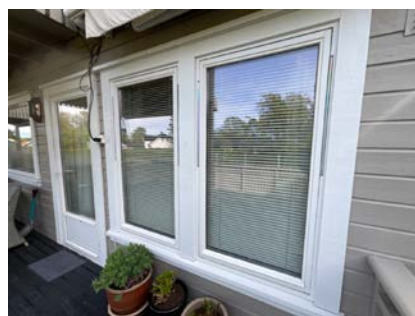
Stuevinduer

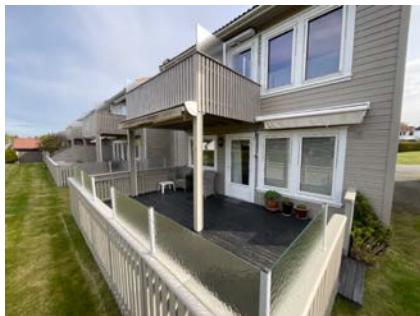
Terrassen er overbygget med balkongen til leiligheten i 2. etasje på ca 9 kvm av arealet mot kjøkkenet. På ytterveggen og på overbygget er påmontert to elektriske terrassemarkiser.

Terrasse

Eier opplyser om at vedlikehold av terrassen vil bli utført før salg og overtakelse.

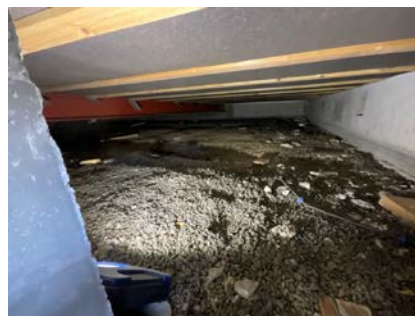
Krypkjeller regnes for å være en risikokonstruksjon som er utsatt for fukt - og råteskader i bunnsvill, trebjelkelaget og andre tilstøtende konstruksjoner, på grunn av fuktighet fra grunnen og kondensering ved temperaturforskjeller. Selv om det ikke er avdekket tegn på skader, betyr ikke dette nødvendigvis at det ikke foreligger skader i eller i forbindelse med krypkjelleren. Vær oppmerksom på denne risikoen, overvåk tilstanden og undersøk dette nærmere, helst med hjelp av en fagkyndig.

Krypkjeller sett fra inspeksjonsluke

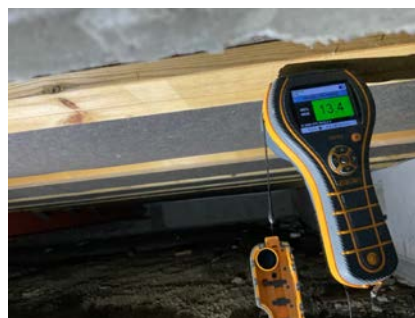
Jeg har målt 13,4 % fuktighet i treverket.

Konsekvensene av fuktinnhold på 13,4 % er teknisk sett ikke farlig i seg selv.

Fuktmåling i krypkjeller

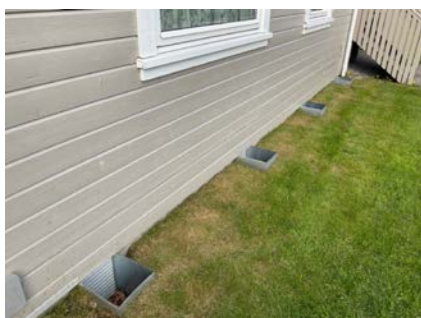
Ventilasjon i grunnmuren

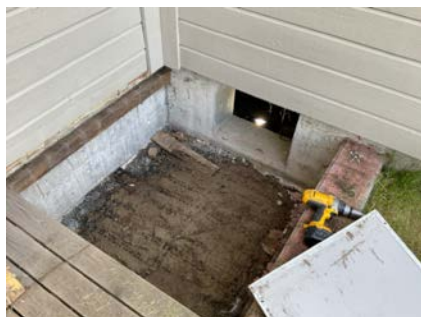
Inspeksjonsluke under tralleverk

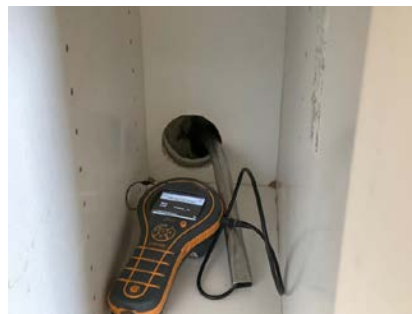
Jeg har foretatt hulltaking i tilliggende konstruksjon uten å påviste fukt inne i konstruksjonen.

Hulltakingen er gjort fra kjøkkenskapet, på en tilfeldig plass i våtrommet, hvor det er sannsynlig at det kan være fuktighet, sett opp mot fuktbelastningen i rommet.

Fuktmåling i baderomsvegg fra kjøkkenskap

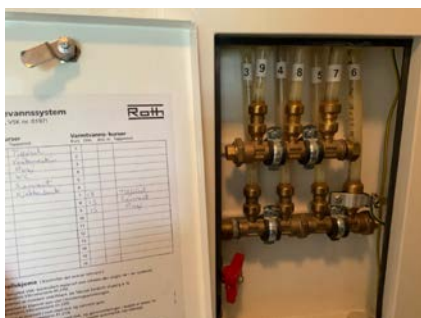
Boligen har innvendige vannledninger av plast (rør i rør) Vannledningen er besiktiget i rørskapet som er montert i entreen. Skapet er drenert til baderommet.

Hoved stoppekranen til leiligheten er i rør i rør skapet i entreen.

Rør i rør skap

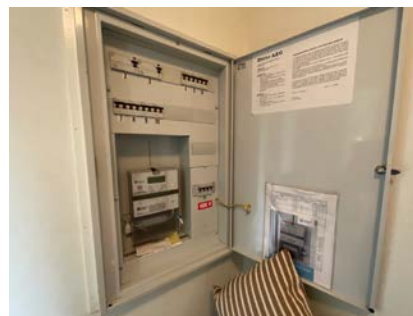
Sikringsskap i boden
