Billingsstadåsen 20, 1396 BILLINGSTAD

**Flott beliggende enebolig med gode solforhold og hage. Familievennlig med kort vei til buss/tog, skoler og fasiliteter**

## Nøkkelinformasjon

**Salgsobjekt:** Enebolig  
**Eierform:** Eiet  
**Byggeår:** 1993  
**BRA-i/BRA Total** 245/276 kvm  
**Tomtstr.:** 786.3 m<sup>2</sup>  
**Soverom:** 4  
**Gnr./bnr.** Gnr. 38, bnr. 701  
**Oppdragsnr.:** 1110250165

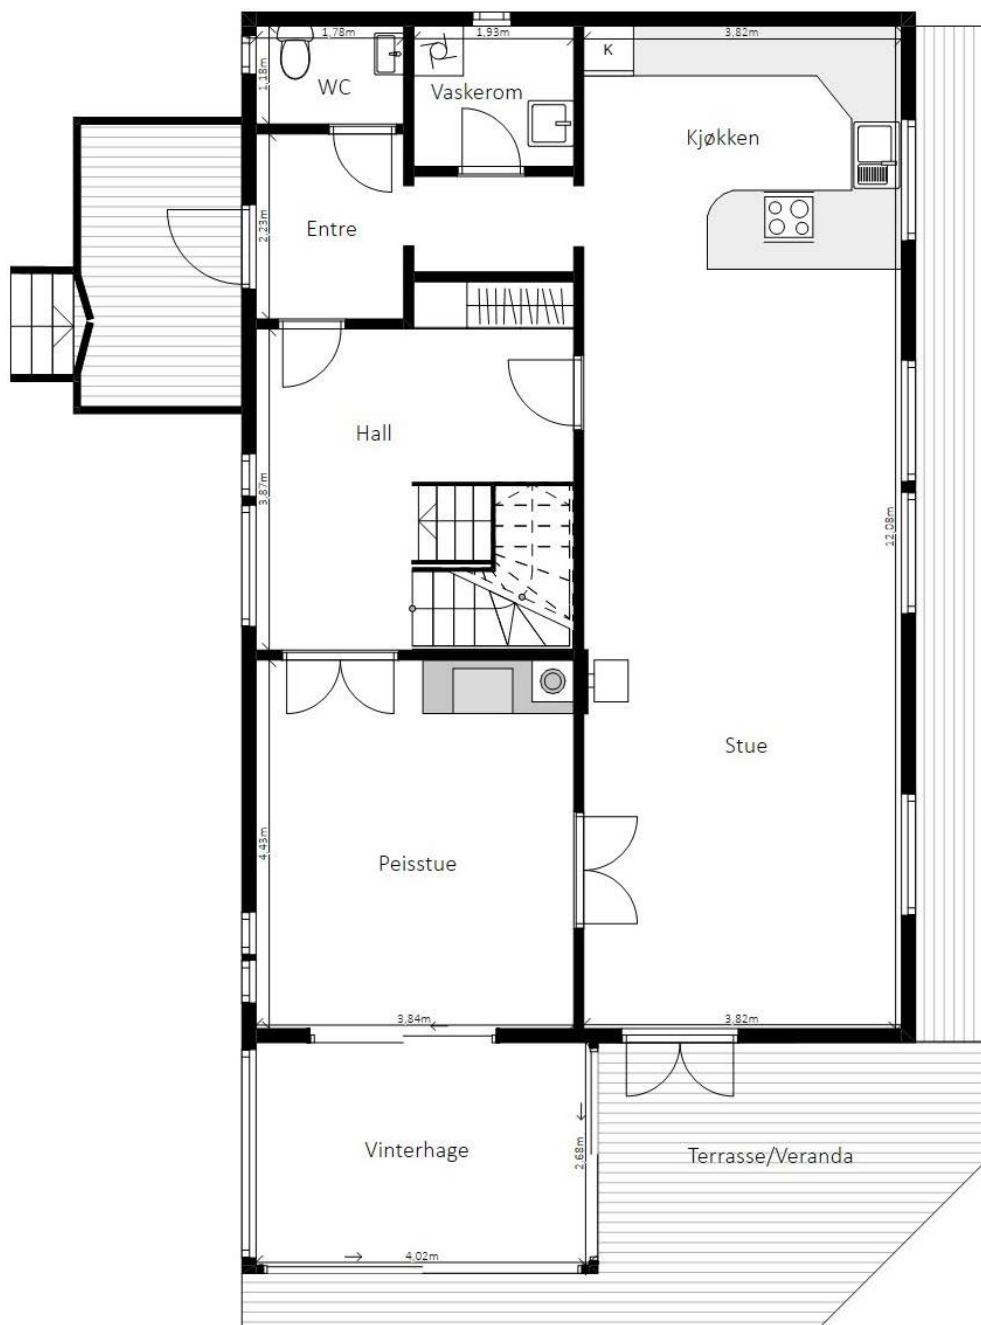
Planskissen er ikke i målestokk. Mål kan ikke betraktes som eksakte. Tegningen er kun tenkt som en illustrasjon

Plantegningen er ikke i målestokk og noe avvik kan forekomme.

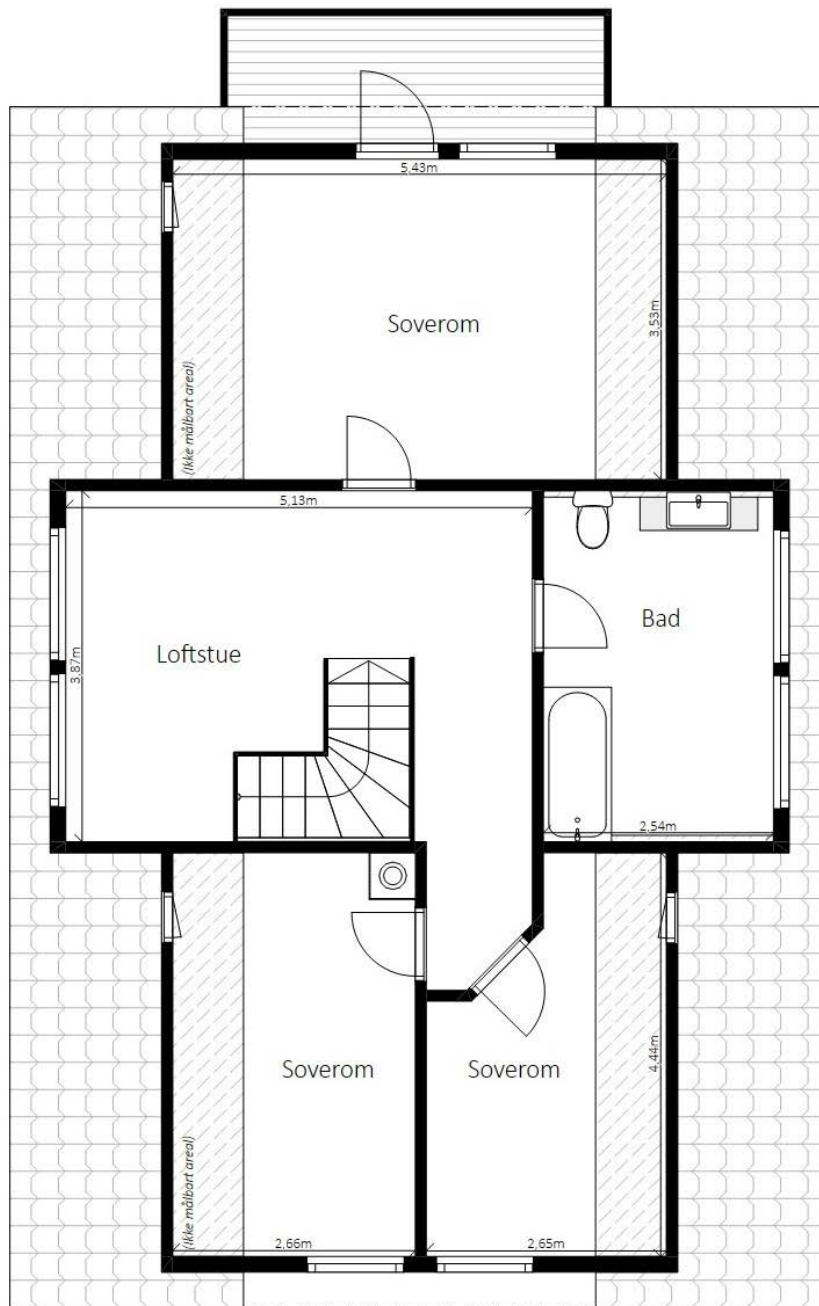
Planskissen er ikke i målestokk. Mål kan ikke betraktes som eksakte. Tegningen er kun tenkt som en illustrasjon

Plantegningen er ikke i målestokk og noe avvik kan forekomme.

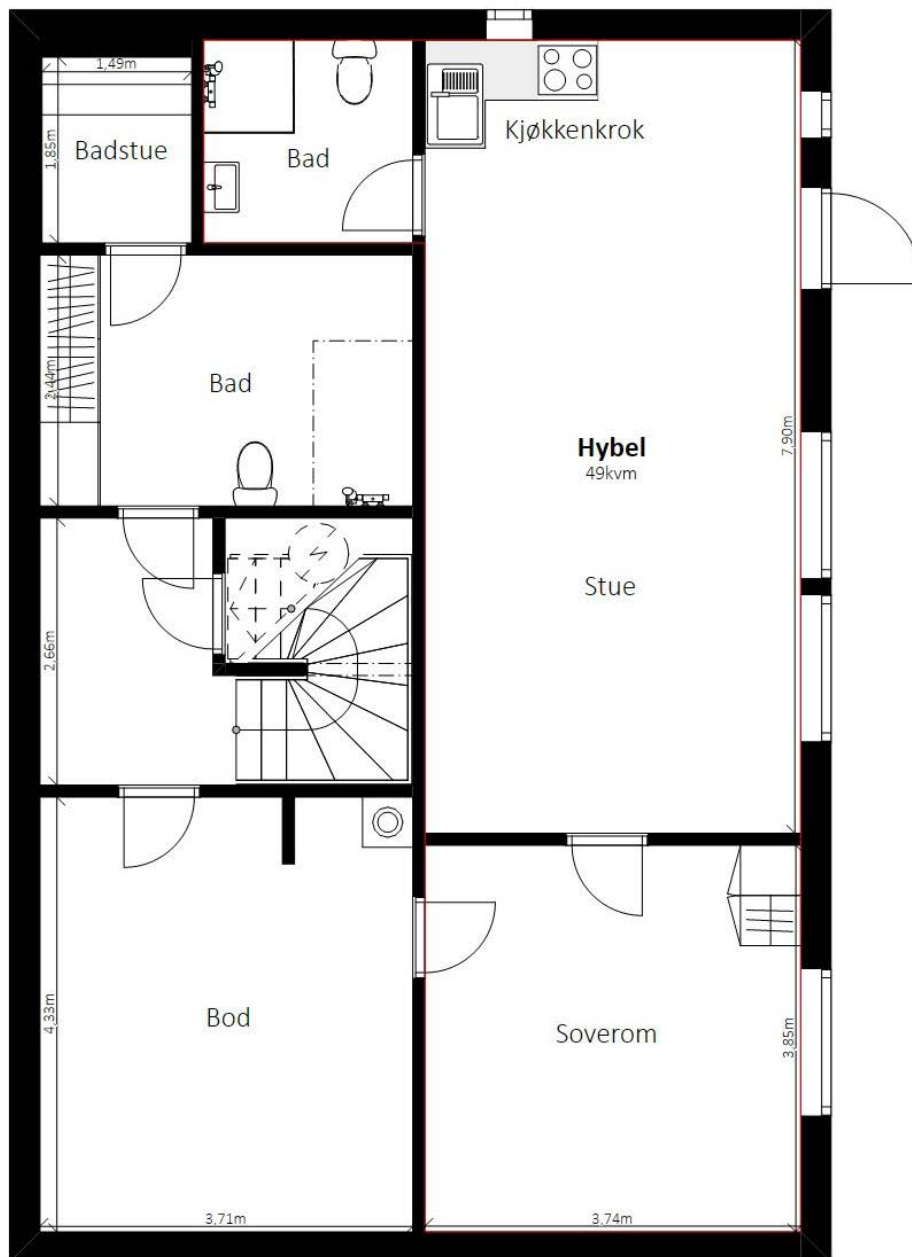
Planskissen er ikke i målestokk. Mål kan ikke betraktes som eksakte. Tegningen er kun tenkt som en illustrasjon

Plantegningen er ikke i målestokk og noe avvik kan forekomme.
