Roald Amundsens gate 28C, H1102, 4307 SANDNES

**Flott andelsleilighet i toppetasjen**  
**Sentral beliggenhet - 2 soverom**  
**Innglasset balkong - Garasje**

| Tilstandsrapport ..... | 40 |

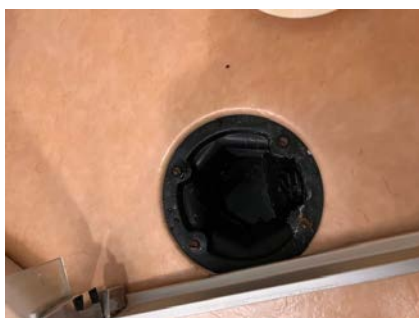
Sluk

Eldre sluk med tilhørende belegg kan medføre økt fare for lekkasje og fuktskader i underliggende konstruksjon dersom tettheten svekkes.  
Eventuell utskifting av belegg vil normalt også kreve utskifting eller ombygging av sluk for å oppnå forskriftsmessig tilkobling.

Eldre sluk med overskredet forventet levetid og risiko for lekkasje ved videre bruk.
