Nerlelandsveien 39, 8890 LEIRFJORD

**Praktisk og lettstelt 4-roms  
andelsleilighet i 2. etg.  
Garasjeplass og utsikt.**

# Tilstandsrapport

## 4-ROMS ANDELSLEILIGHET

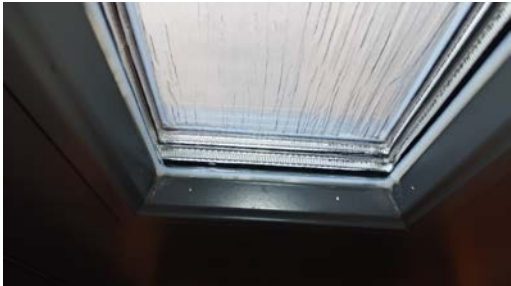
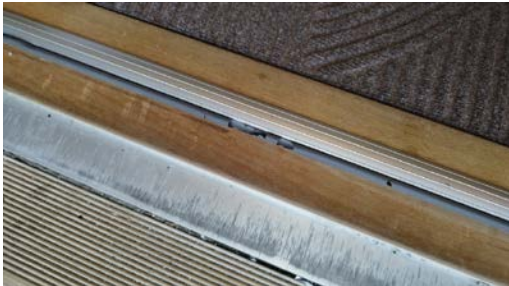
Skader på pakningen til inngangsdøren og det er fuget rundt glassfeltet.

Pakningen bør skiftes ut.

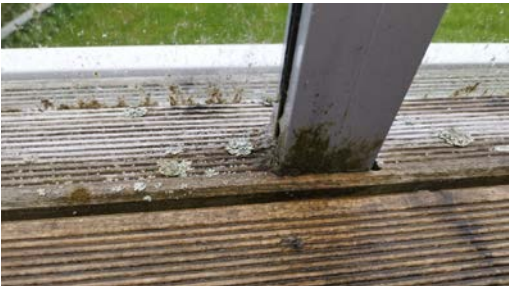
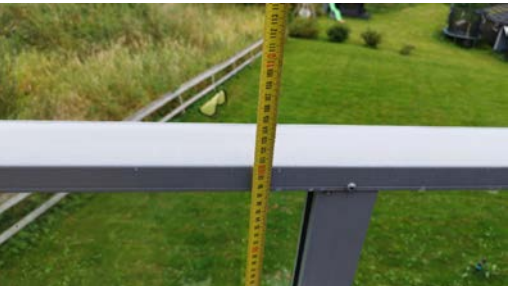
Terrasse på ca. 11,3 m2. Rekkverk med glassfelt. Rekkverket har en høyde på ca. 100 cm. Konstruksjon av tre innfestet i bygningskroppen og fundamenter på støpte peler. Adkomst via dør fra stuen.

Mindre avvik:  
-Dannelse av reinlav enkelte steder på terrassedekket.

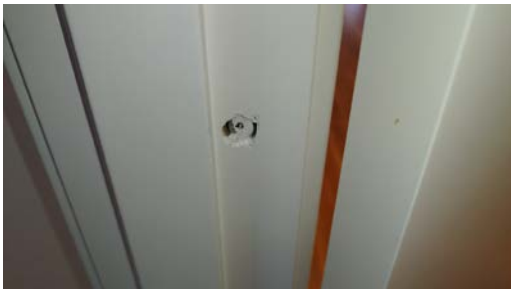
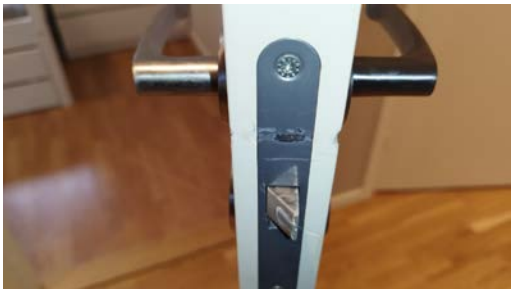
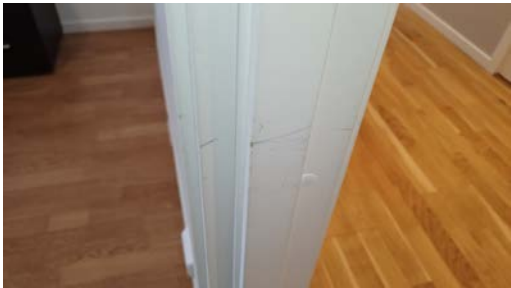
## TG 2 Teknisk rom

Veggene har sparklet og malt gips.  
Gulvet har fliser. Det er plastsluk og smøremembran.  
Himlingen har sparklet og malt gips.

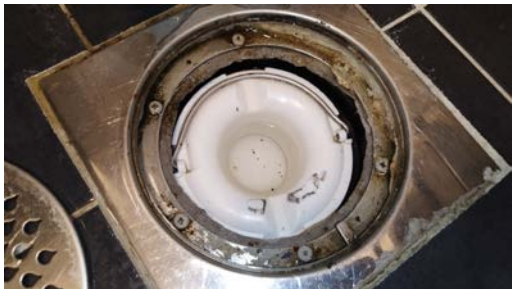
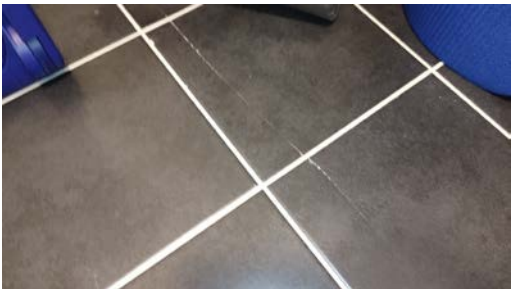
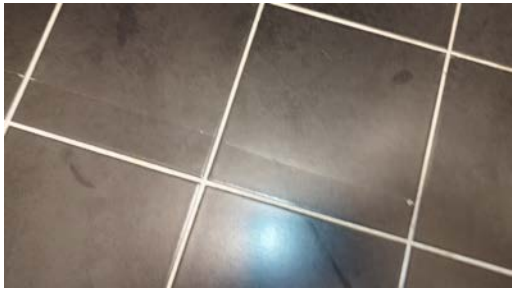
Sprekk i flisene på gulvet.

Fliser med sprekk bør skiftes ut.  
Det bør gjøres nærmere undersøkelse angående membranen i området hvor det er sprekk i flisene.

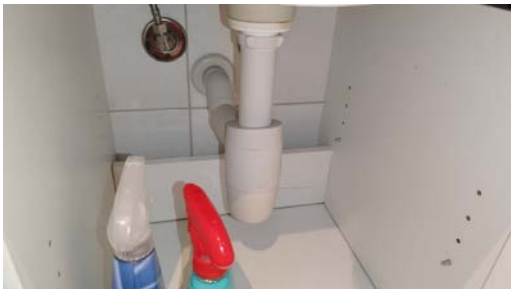
Kontroll av røropplegget.

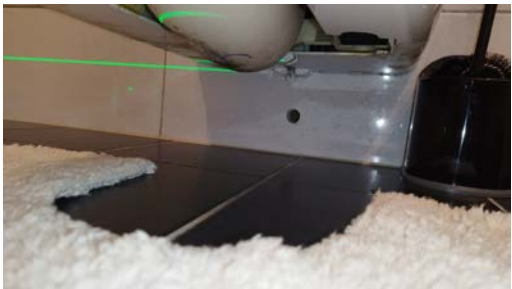
Drensåpning fra innebygget susterne.

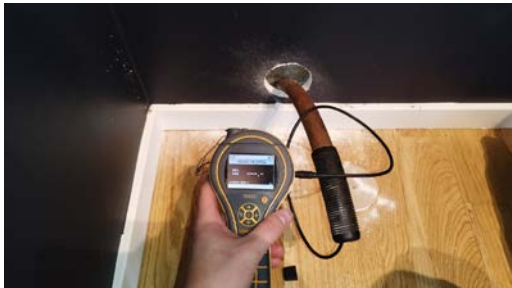
Hulltaking ble utført mot våtsone fra tilliggende rom.  
Det ble ikke registrert forhøyede fuktverdier, og måleresultatet ble ikke synlig på fuktmåleren. Dette vil si at trevirket inneholder mindre enn 8% fuktighet.

Generelt bør ikke fuktigheten i trevirket ligge høyere enn 15%.

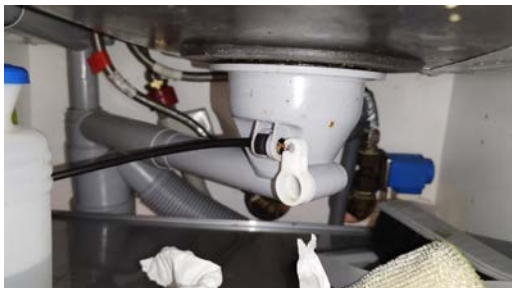
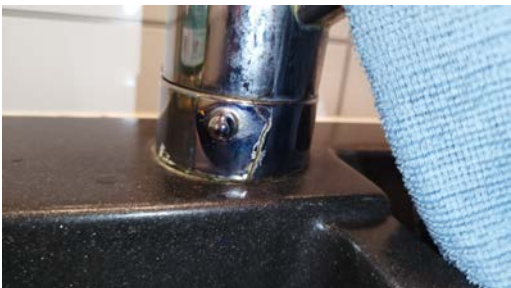
Sprekk i deksel på blandebatteriet.  
Det er motfall på avløpet fra oppvaskkummen.

Avløpet bør justeres.  
Utbedring av blandebatteri bør vurderes.

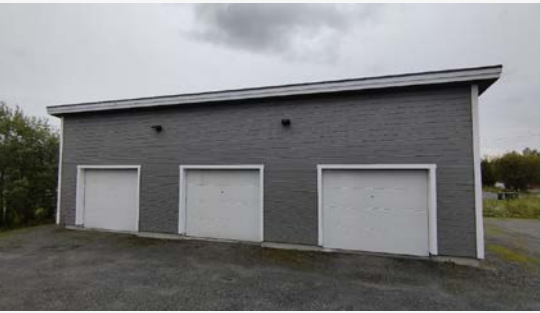
### Garasje

**Anvendelse**  
Oppstillingsplass for én bil og lagring.

**Byggeår**  
**Kommentar**  
Byggeåret er ukjent.
