Eliløkken 43, 7353 BØRSA

Flott 2-roms i toppetasje med fjordutsikt

[Gå til side](#)

Tilstandsrapport

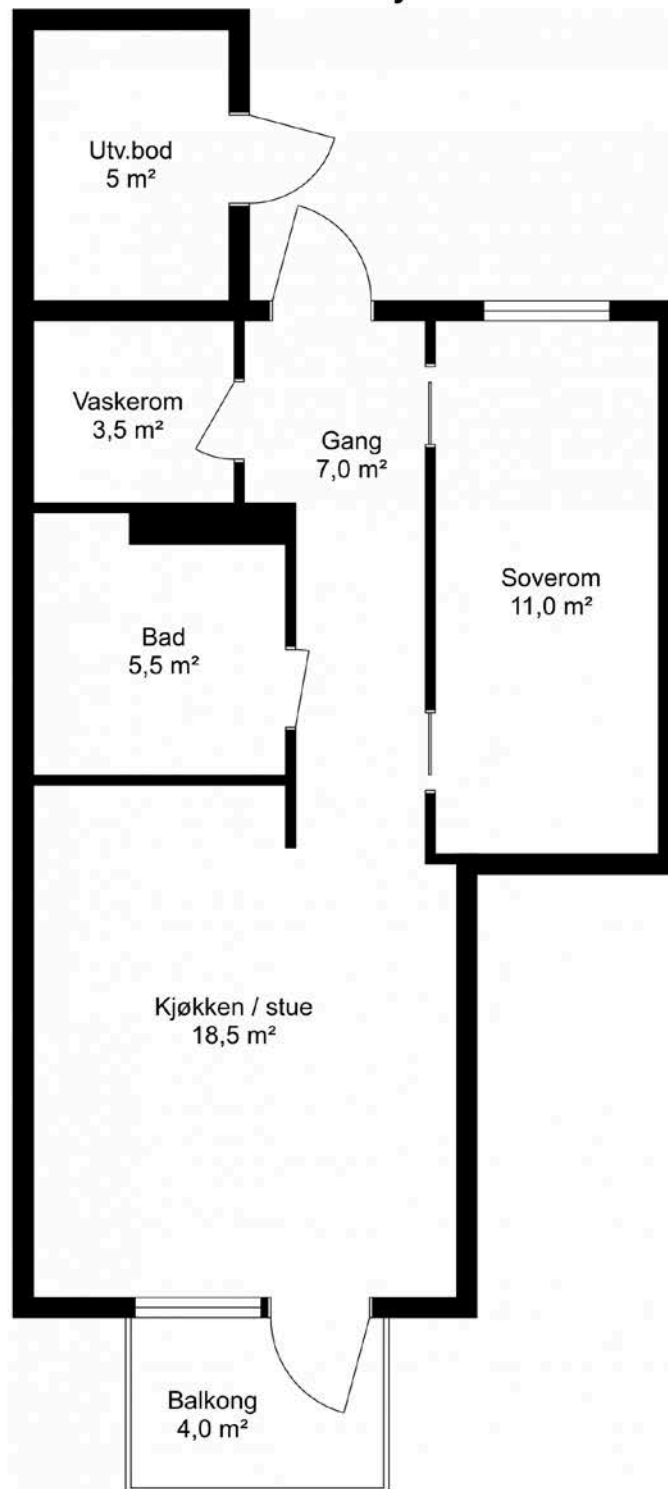
3. Etasje

Vær oppmerksom på at dette er en illustrasjon av boligens planløsning med omtrentlige mål.
Faktiske målinger på stedet kan avvike og målene er ikke juridisk bindende.

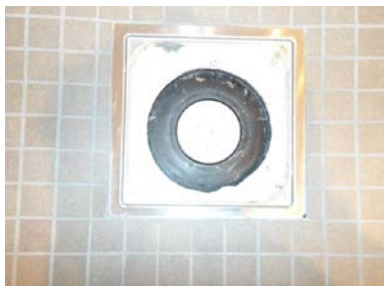
ETASJE > BAD

Sanitærutstyr og innredning

Rommet har servantskap med glatte fronter med heldekkende servant, veggmontert toalett og dusjdører.

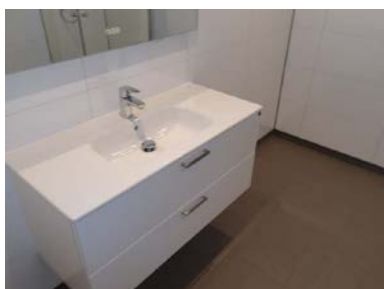
ETASJE > BAD

Ventilasjon

Hulltaking er foretatt i vaskerom uten å påvise unormale forhold. Med bruk av Protimeter (fuktindikator) og veggelektrode i trevirke, ble det ikke registrert forhøyede fuktverdiger eller symptomer på fuktskade på befaringsdagen.

Vurdering av avvik:

- Det er påvist avvik i fallforhold til sluk i forhold til krav i forskrift på byggetidspunktet.

- Våtrommet fungerer med dette avviket.

Våtrommet fungerer med dette avviket, men for å få tilstandsgrad 0, må fallet utbedres.

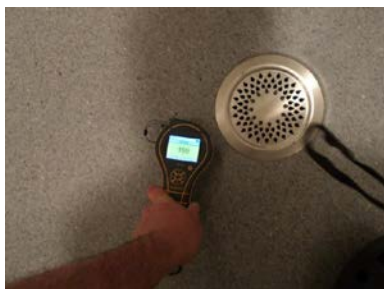
ETASJE > VASKEROM

TG 0 Sanitærutstyr og innredning

Hulltaking er foretatt i vaskerom uten å påvise unormale forhold. Med bruk av Protimeter (fuktindikator) og veggelektrode i trevirke, ble det ikke registrert forhøyede fuktverdiger eller symptomer på fuktskade på befaringdagen.

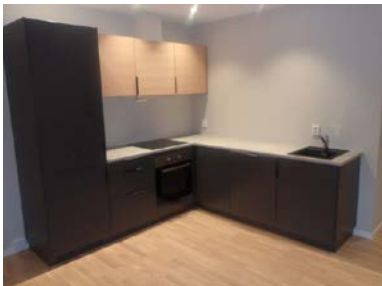
ETASJE > KJØKKEN

📌 TG 0 Avtrekk

Det er avløpsrør av plast. Rør- og avløpsanlegget fungerte etter enkel test av dette på stedet. Ingen lekkasje var å se på besiktigelsen. Videre kontroll av anlegget krever avansert teknologi. Dette ble ikke rekvirert. Utvendige stengekraner ble ikke søkt påvist.
