Eliløkken 43, 7353 BØRSA

**Flott 2-roms i toppetasje med  
fjordutsikt**

# Børse - Flott 2-roms i toppetasje med fjordutsikt

# Tilstandsrapport

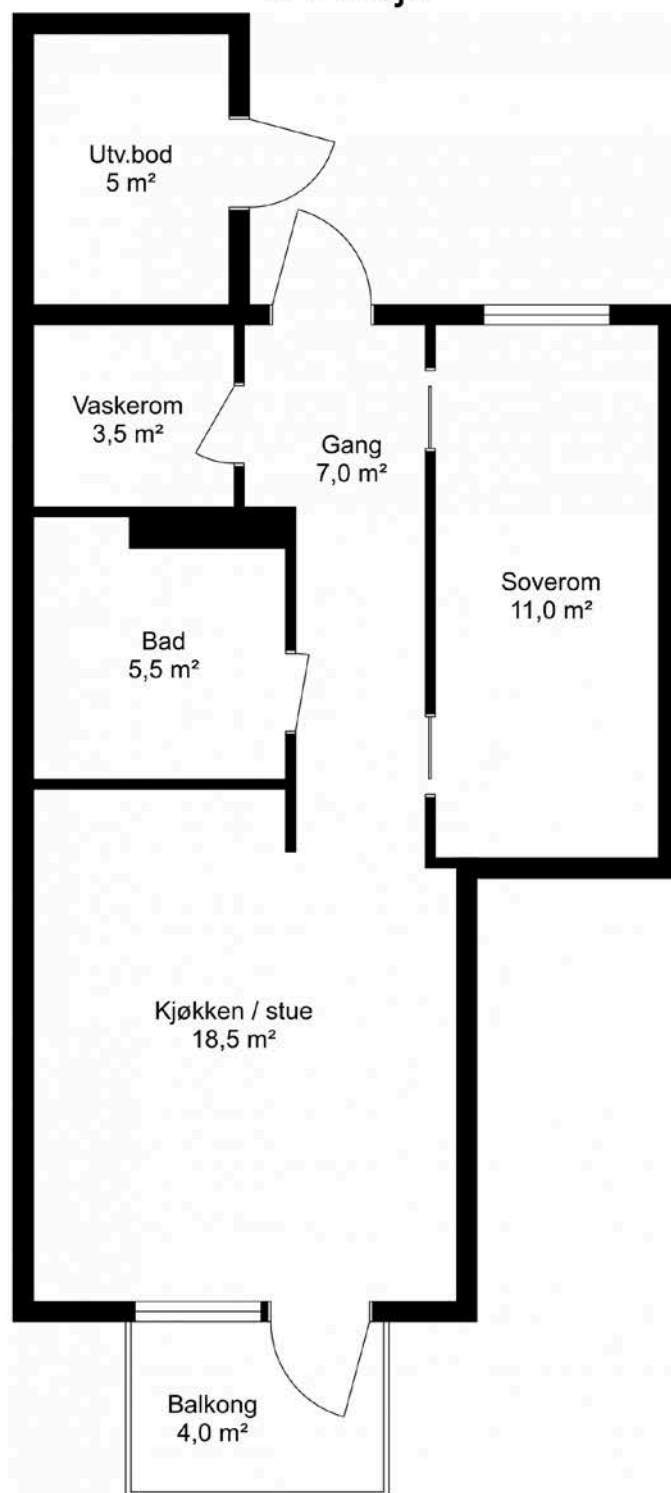
### 3. Etasje

Vær oppmerksom på at dette er en illustrasjon av boligens planløsning med omtrentlige mål.  
Faktiske målinger på stedet kan avvike og målene er ikke juridisk bindende.

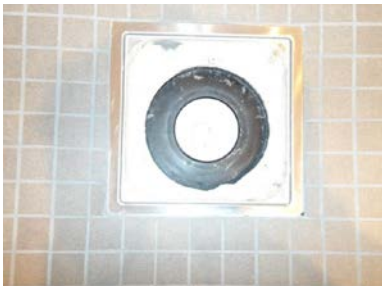
## ETASJE > BAD

### Sanitærutstyr og innredning

Rommet har servantskap med glatte fronter med heldekkende servant, veggmontert toalett og dusjdører.

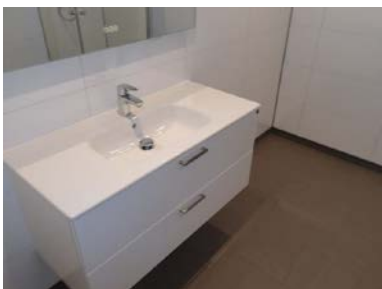
## ETASJE > BAD

### Ventilasjon

## Vurdering av avvik:

- Det er påvist avvik i fallforhold til sluk i forhold til krav i forskrift på byggetidspunktet.

- Våtrommet fungerer med dette avviket.

Våtrommet fungerer med dette avviket, men for å få tilstandsgrad 0, må fallet utbedres.

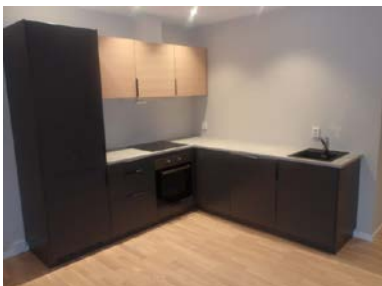
## ETASJE > KJØKKEN

### TG 0 Avtrekk
