**Askim - Pen og praktisk 3-roms andelsleilighet i 4.etasje. Lave bokostnader.**

# Tilstandsrapport

Befaringsdato: 08.07.2025

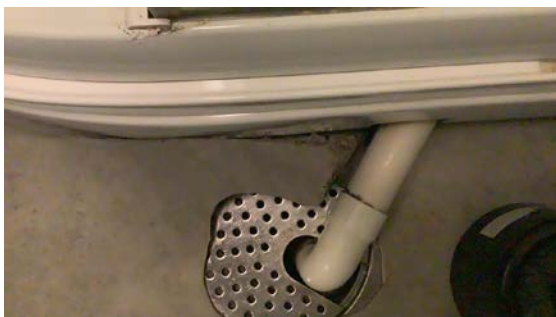
### 3. ETASJE > BAD

#### 1 TG 3 Tilliggende konstruksjoner våtrom

Hulltaking er ikke foretatt da det allerede er påvist andre avvik i våtsonen.

- Hulltaking er ikke foretatt da det allerede er påvist andre avvik i våtsonen.

- Dersom tiltaket ikke utføres er det fare for ytterligere skadeutvikling.

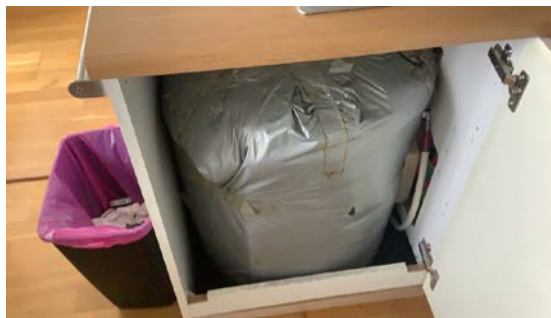
### 3. ETASJE > KJØKKEN

- Det er ikke påvist tegn på at det er montert lekkasjedeteksjon ved oppvaskmaskin/oppvaskkum, dette er et krav på kjøkkenet ut ifra alder.

- Det bør monteres lekkasjedeteksjon ved oppvaskmaskin/oppvaskkum.
